TECH TIP 009

E3/TT009 v1.0
2014/12

OAP7144

OPEL E VAUXHALL 1.4 A BENZINA

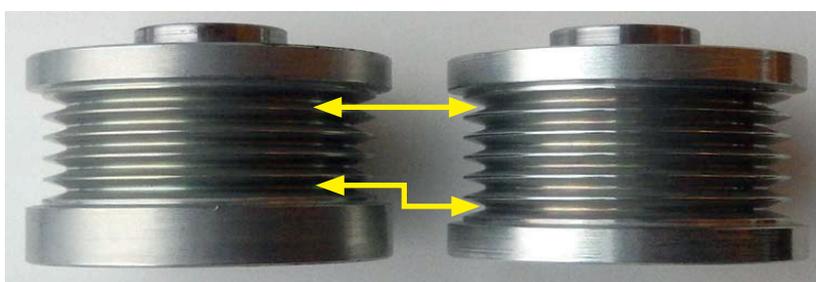
FIG. 1

In alcuni motori Opel/Vauxhall (codici: A14NEL, A14NET, A14XEL, A14XER) le cinghie possono avere 5 o 6 scanalature, così come le pulegge: dipende dalla data di fabbricazione dell'automobile. Gates consiglia di sostituire un'OAP a 5 scanalature (Fig. 1 a sinistra) con l'OAP7144 a 6 scanalature (Fig. 1 a destra).

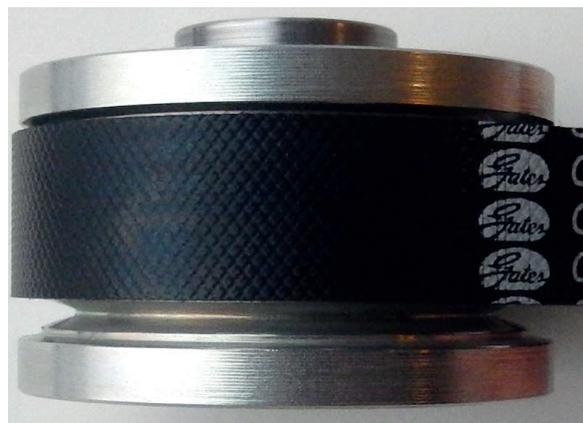
FIG. 2

Qualora su un'OAP7144 (Fig. 2) occorra installare una cinghia a 5 scanalature, quella esterna (non sul lato motore) deve essere lasciata aperta.

Se la cinghia non viene posizionata correttamente sull'OAP si verificano numerosi disallineamenti, che possono provocare una rottura anticipata.

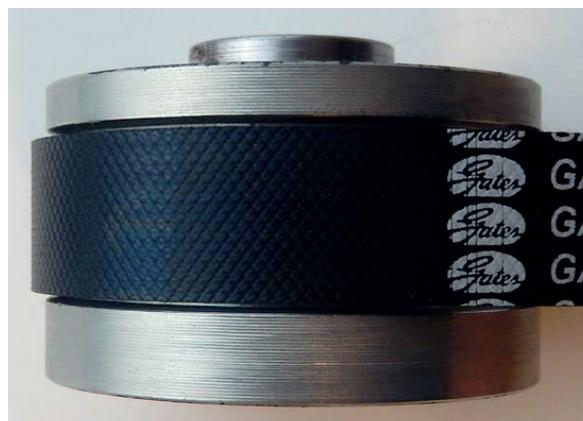
FIG. 3

La Fig. 3 mostra un'OAP a 5 scanalature che deve essere sostituita da una a 6 scanalature OAP7144.
