# TECH TIP 009

E5/TT009 v1.0  
2014/12

## OAP7144

### OPEL & VAUXHALL 1.4 BENZINE

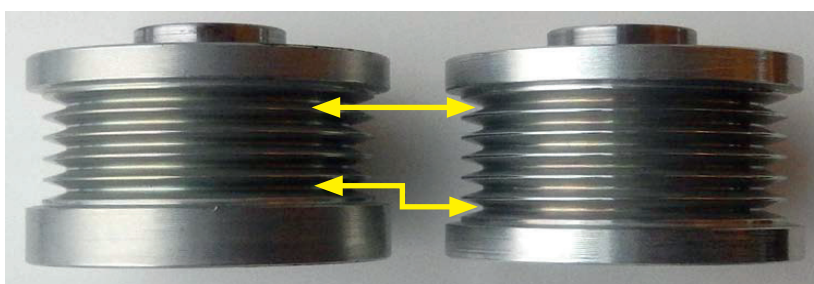
FIG. 1

Op bepaalde motoren van Opel/Vauxhall (codes: A14NEL, A14NET, A14XEL, A14XER) kunnen de riemen 5 of 6 ribben hebben, terwijl de schijven 5 of 6 groeven kunnen hebben. Dit hangt af van de bouwdatum van de auto. Gates adviseert om een OAP met 5 groeven (links in Fig. 1) te vervangen door de van 6 groeven voorziene OAP7144 (rechts in Fig. 1).

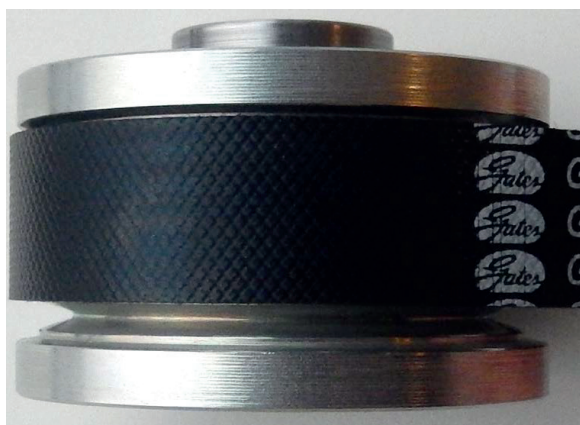
FIG. 2

Als de riem niet op deze wijze correct om de dynamovrijloopschijf wordt gelegd, ontstaat een ernstige uitlijningsfout die een voortijdig defect kan veroorzaken.

Als er een riem met 5 ribben moet worden gemonteerd op OAP7144 (Fig. 2), moet de buitenste groef (het verst van de motor vandaan) vrij worden gelaten.

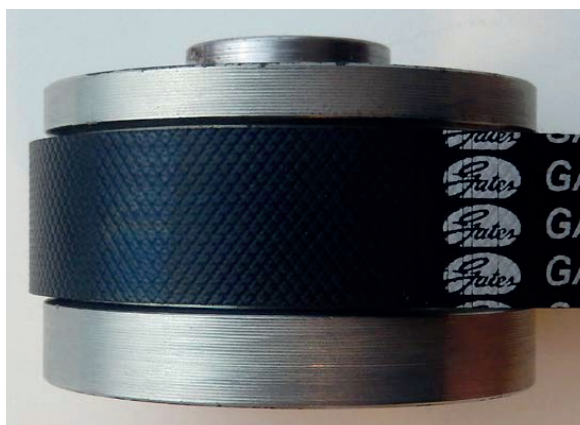
FIG. 3

In Fig. 3 ziet u een dynamovrijloopschijf met 5 groeven die moet worden vervangen door de van 6 groeven voorziene OAP7144.
