# TECH TIP 009

E13/TT009 v1.0  
2014/12

## OAP7144

### OPEL I VAUXHALL 1.4 BENZYNA

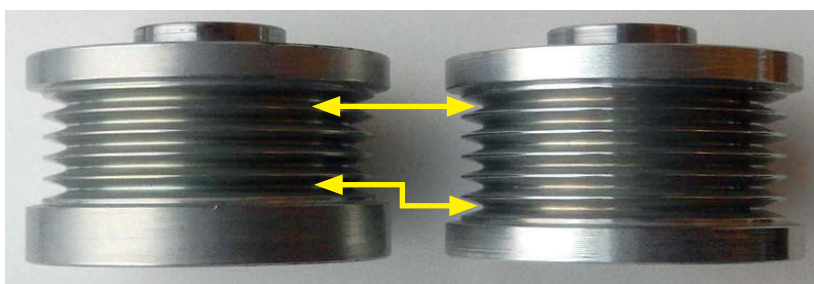
ZDJ. 1

W niektórych silnikach Opel/Vauxhall (kody: A14NEL, A14NET, A14XEL, A14XER) paski i koła pasowe mogą mieć 5 lub 6 rowków. Jest to uzależnione od daty produkcji samochodu. Firma Gates zaleca wymianę 5-rowkowego wolnego koła pasowego alternatora (zdj. 1 po lewej) na 6-rowkowe OAP7144 (zdj. 1 po prawej).

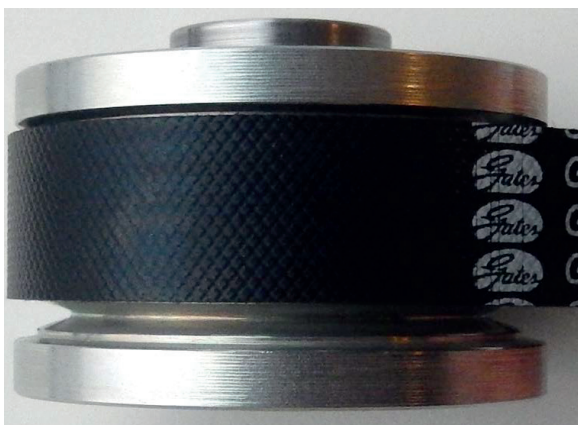
ZDJ. 2

W przypadku konieczności instalacji paska z 5 rowkami na OAP7144 (zdj. 2) rowek zewnętrzny (dalej od silnika) powinien pozostać wolnym.

Niewłaściwy montaż paska na wolnym kole pasowym alternatora może spowodować powstanie poważnej niewspółpłaszczyznowości i być powodem przedwczesnej awarii.

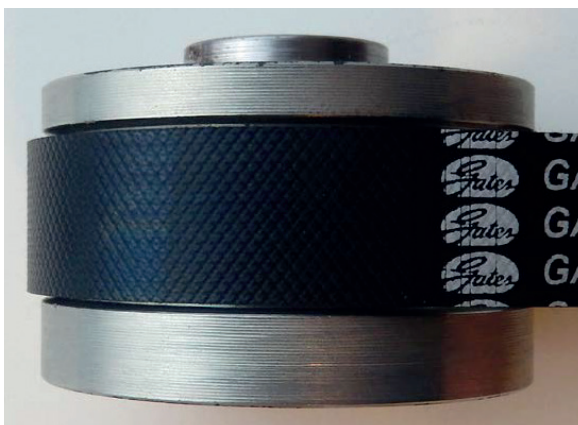
ZDJ. 3

Na zdj. 3 przedstawiono wolne koło pasowe alternatora z 5 rowkami, które należy wymienić na 6-rowkowe OAP7144.
