# TECH TIP 002

E3/TT002 v1.0  
2014/01

## T43090

VAG 1.0 16V AST / AVZ &amp; 1.4 16V AFH

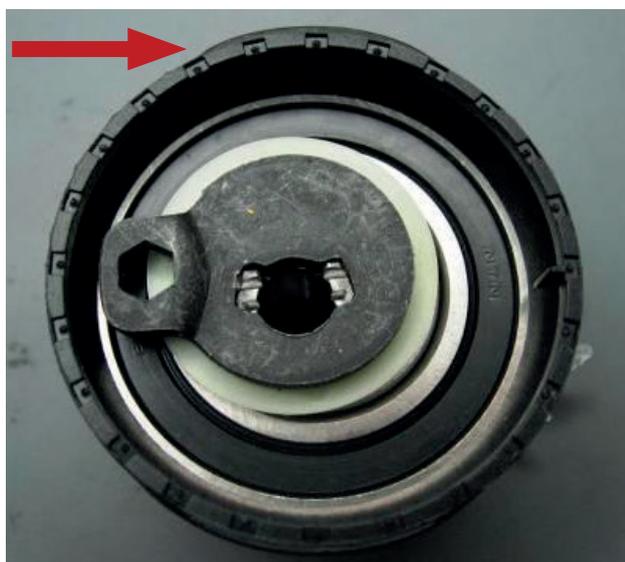
FIG. 1

La superficie della puleggia del tenditore presenta delle scanalature (Fig. 1 e 2).

Tale struttura è intenzionale. Infatti, le “scanalature” sono progettate per ridurre il rumore generato dal contatto tra la cinghia e la puleggia.

Quando sostituite la cinghia di distribuzione, accertatevi di installare contemporaneamente un nuovo tenditore con “scanalature”.
