VAG 1.9 D / INFORMATIE SYNCHRONE AANDRIJVING / INSTALLATIE

5543XS en kits, 5559XS en kits

TECHNICAL BULLETIN 012

31/03/2006

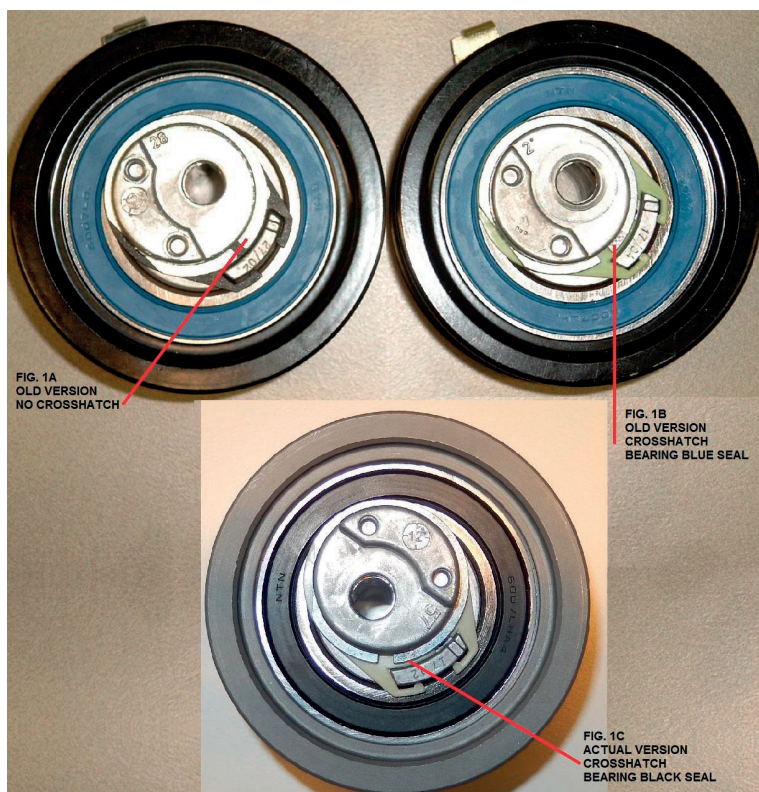
FIG. 1

In fig. 1 is te zien dat deze spanrol sinds 2 generaties (1B en 1C) een gekartelde riemslijtage-indicator heeft (zie ook fig. 4). Dit deel geeft aan wanneer de distributieriem is versleten en vervangen moet worden.

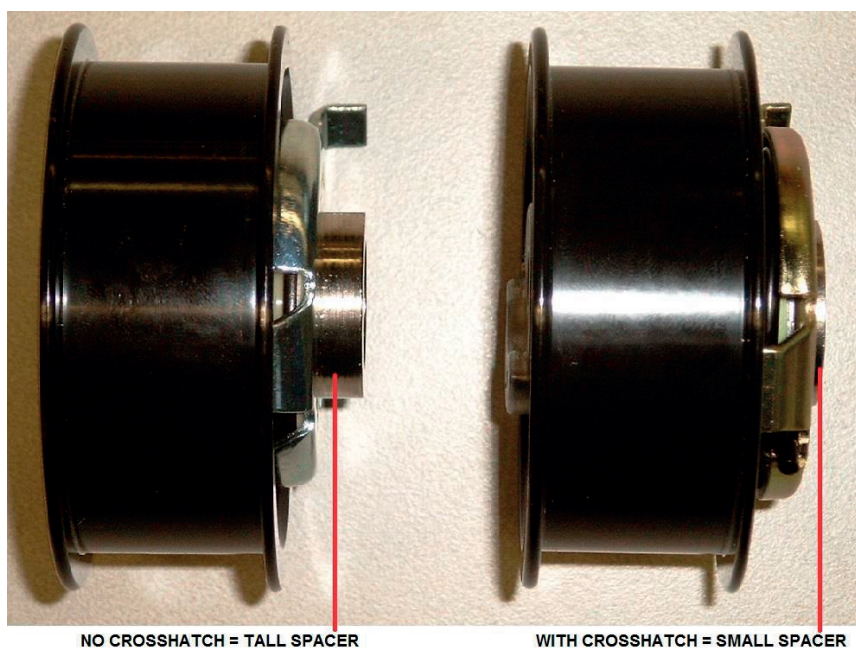
FIG. 2

In fig. 2 is te zien dat gekartelde spanrollen ook een kortere afstandsbus hebben. De afstand tussen het motorblok en de schijf blijft echter hetzelfde.

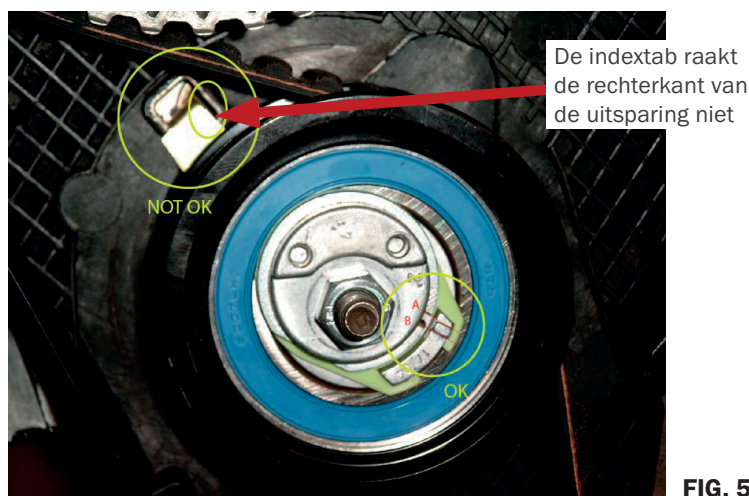
FIG. 5

Fig. 5 toont een van de meest voorkomende fouten. Het blokje is juist gepositioneerd tussen lijn A en B, maar de indextab is niet juist. De indextab bevindt zich in de uitsparing, maar duwt niet tegen de rechterkant van de uitsparing. De reden hiervoor is dat de spanrol gedurende het spanproces tegen de klok in is gedraaid.

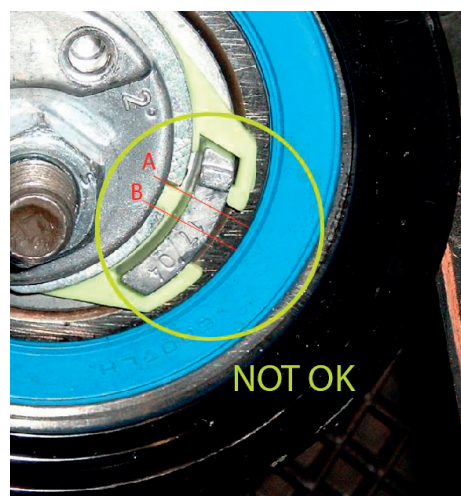
FIG. 6

Een tweede mogelijke fout wordt in fig. 6 getoond. Er is te zien dat het blokje lijn A niet is gepasseerd en vóór de gekartelde indicator staat. Dit betekent dat de riem een te lage spanning zal hebben.

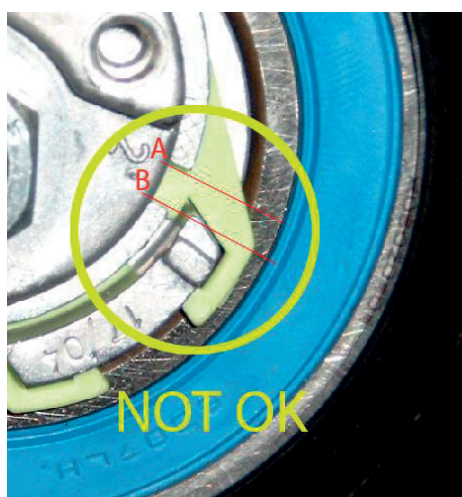
FIG. 7

Een derde installatiefout wordt in fig. 7 getoond. Het blokje is lijn B gepasseerd. Dit betekent dat de riem een te hoge spanning heeft.

7. Draai de spanrol met het hiervoor bedoelde gereedschap met de klok mee totdat het blokje op de juiste positie staat (fig. 4). Als u te ver hebt gedraaid (fig. 7), dient u de spanrol volledig terug te draaien en opnieuw te beginnen.

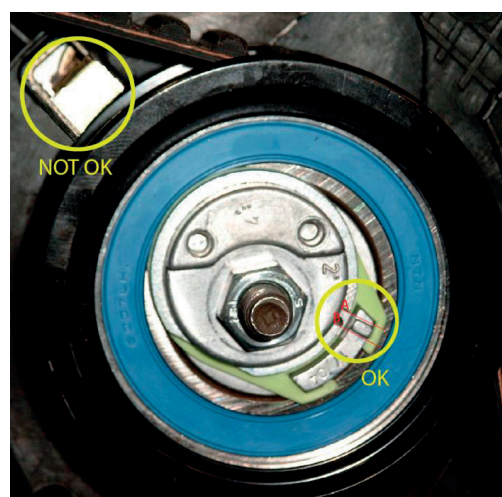
FIG. 8

In fig. 8 wordt een vierde mogelijke fout getoond. Hier is de indextab niet geblokkeerd in de uitsparing, terwijl het blokje perfect gepositioneerd is tussen lijn A en B. Op deze manier zal de riem spanning verliezen zodra hij in bedrijf is.

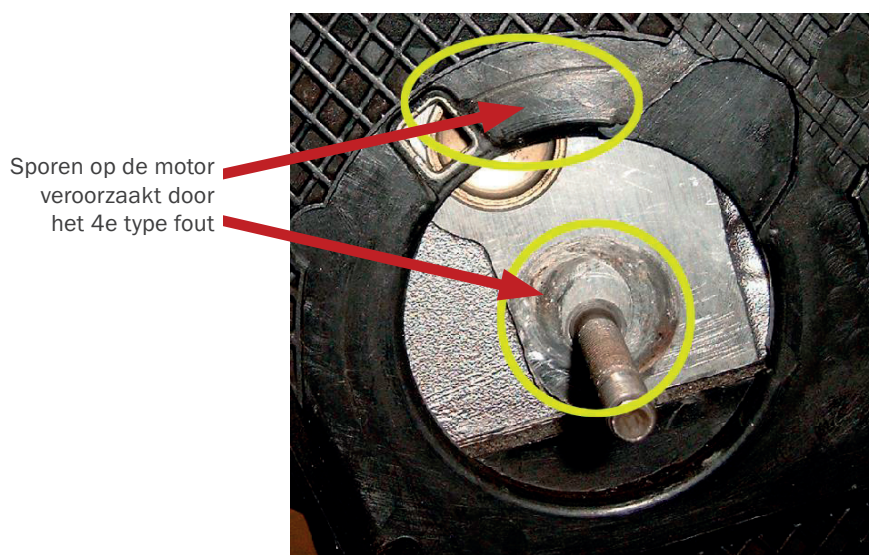
FIG. 9

De sporen op de motor die door deze installatiefout zijn veroorzaakt, zijn te zien in fig. 9. Hier ziet u ook dat de indextab op de spanrol lichtjes gebogen is.

Als de auto wordt vrijgegeven met een spanrol op de foute positie, dan zal vroeg of laat ernstige motorschade ontstaan.
