# TECHNICAL BULLETIN 026

## SOFIM 2.4, 2.5, 2.8 DİZEL / SENKRONİZE TAHRİK / KURULUM BİLGİLERİ

5039, 5113, 5334XS, 5335XS, 5495XS ve ilgili kitleri.

2.4, 2.5, 2.8 D, TD, DTI, DTIC, DCI, JTD, HDI (tüm 8 valfili)

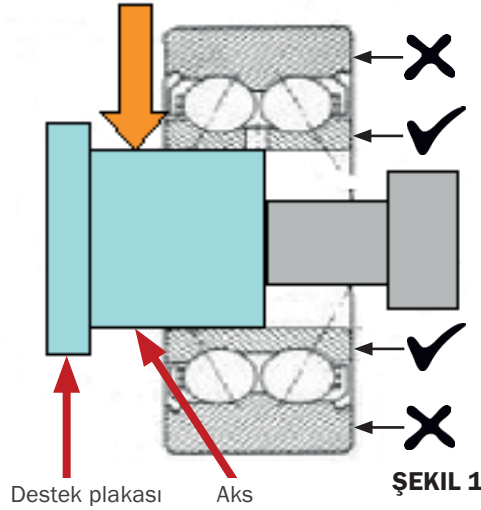
ŞEKİL 1

- Montajdan önce akstan/destek plakasından gelen gresi veya pası çıkarın (turuncu ok). Bunu yapamazsanız tüm kiri destek plakasının altına itersiniz ve bu durum, yanlış hizalama nedeniyle yatakta hasara neden olur veya yanlış bir sıkma torku ortaya çıkarak kir birikintisine yol açar.
- Yatağı her zaman yatağın ortasından iterek kurun (✓)
- Avarayı yatağın dışından (✗). iterek asla aks üzerinden zorlamayın. (Şekil 1 ve Şekil 2)

Bu, yatağın yanlış hizalanmasına yol açar ve avaranın arızalanmasına neden olur. Ayrıca contanın gres kaybına ve yatağa kir girmesine neden olabilecek şekilde yerinden çıkmasına yol açabilir.

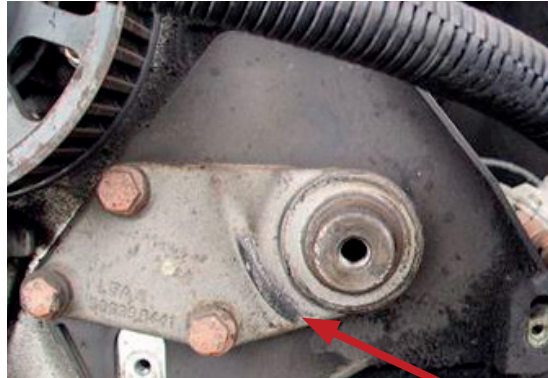
ŞEKİL 3

Yanlış hizalama kayışın destek plakasına temas etmesine de neden olur. Bu, destek plakasında bir sürtünme izi bırakır (Şekil 3).

Sürtünme işareti

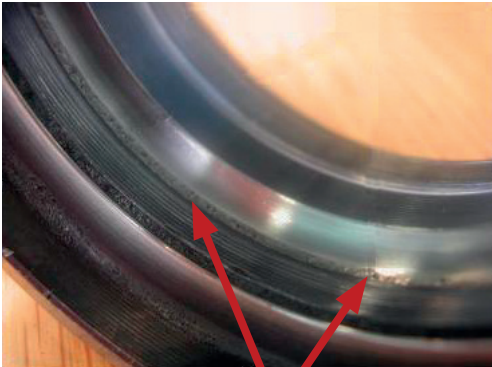
ŞEKİL 4

Şekil 4: Yanlış hizalama ve yanlış tork ayarı nedeniyle kendi izlerinin dışında yuvarlanan yatak bilyaları.

Bilya izleri

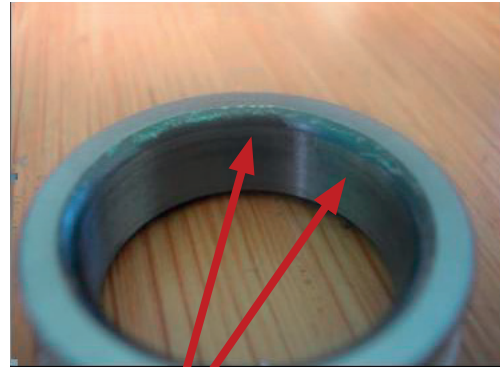
ŞEKİL 5

Şekil 5: Yanlış sıkma nedeniyle iç halkaların normal olmayan dönüşü.

Normal olmayan dönme izleri

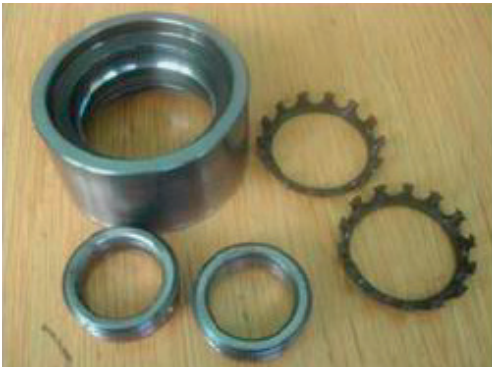
ŞEKİL 6

Şekil 6: Çok düşük sıkma torku yatağın ayrılmasına neden olur.

- Aks ve yatak arasındaki boşluğu her zaman kontrol edin. Çok fazla boşluk varsa, aksı/destek plakasını değiştirin.
- Her zaman orijinal ekipman tarafından önerilen sıkma torkunu kullanın; yatağın ön yükünü belirlediği için çok önemlidir.
- Cıvatanın/somunun titreşim veya farklı metal parçaların termal genleşmesi/büzülmesi nedeniyle gevşemesini önlemek için (cıvata/somun gevşerse yatak ayrılır) her zaman sabitleme tutkalı kullanın (Şekil 6).

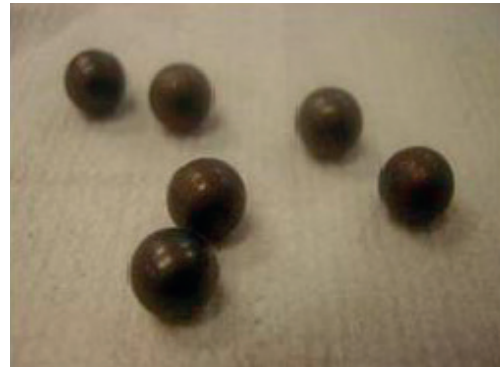
ŞEKİL 7

Şekil 7: Çok yüksek sıkma torkundan kaynaklanan aşırı sıcaklık nedeniyle yatak bilyalarının deformasyonu.

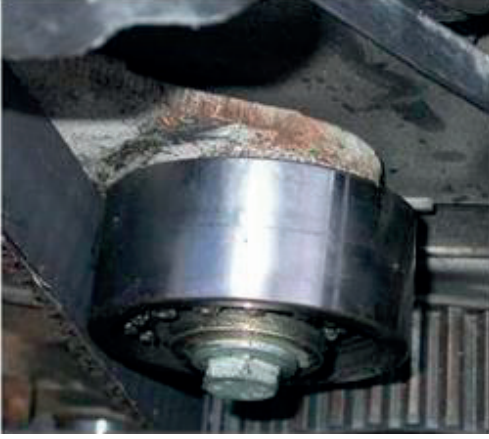
ŞEKİL 8

Şekil 8: Yatağın contası çıkmış ve bilya kafesi tümüyle kırılmıştır.

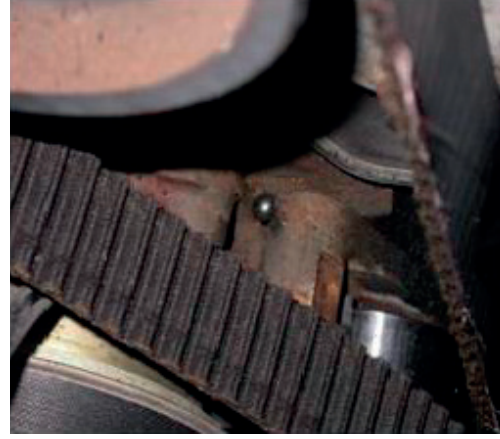
ŞEKİL 9

Şekil 9: Bu, yatak bilyalarının motorun alt bölümüne düşmesiyle sonuçlanır. Tahrik sistemindeki tüm kir birikintilerini temizleyin.
