# TECHNICAL BULLETIN 031

## VAG 1.9, 2.0 TDI / INFORMACIÓN SOBRE LA INSTALACIÓN

T38306 y kits relacionados.

AUDI  
SKODA  
VOLKSWAGEN

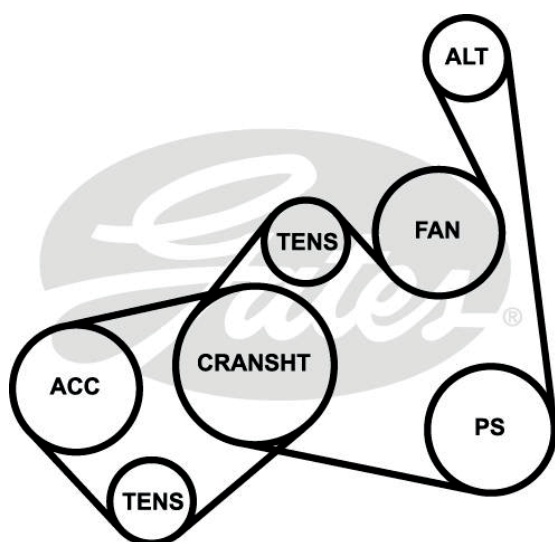
FIG. 1

El esquema de la transmisión se muestra como transmisión del alternador en la Fig. 1. Al tratarse de una transmisión exigente, la polea del alternador es de rueda libre (o embrague) y el cigüeñal está equipado con un amortiguador de vibraciones de torsión (TVD-Torsional Vibration Damper).

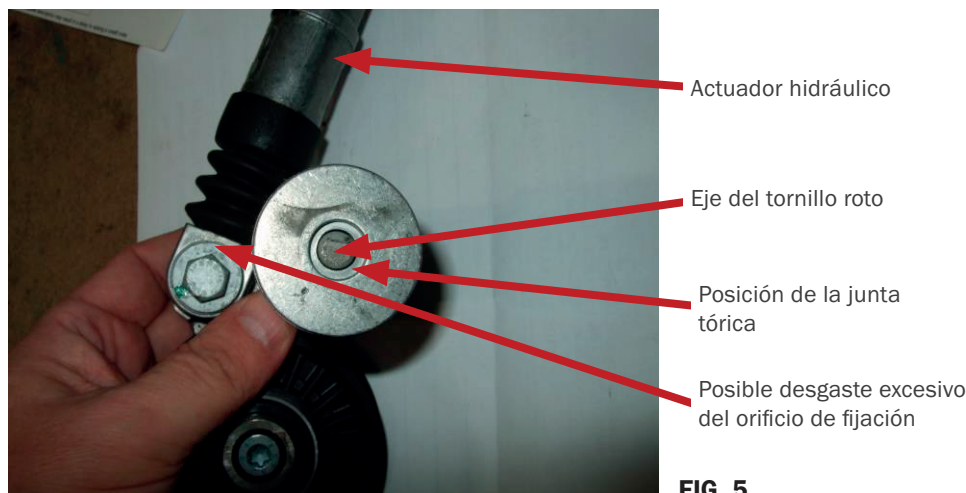
FIG. 5

Por lo tanto, es fundamental comprobar periódicamente la transmisión completa. Recomendamos sustituir la correa, el tensor, la polea de rueda libre del alternador y el amortiguador de vibraciones de torsión al mismo tiempo. También es fundamental el par de apriete de instalación de los tornillos de montaje del tensor. Aplicar un par de apriete incorrecto normalmente causará que el tornillo central se parta (Fig. 5).
