VAG 2.5 V6 TDI / INFORMACIÓN SOBRE LA INSTALACIÓN

2.5 V6 TDI.

TECHNICAL BULLETIN 042

31/01/2011

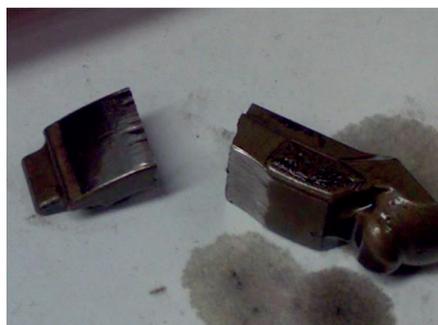
FIG. 1

- 1) Desgaste del árbol de levas en motores más antiguos (hasta el 2003): hay problemas potenciales con la lubricación insuficiente del árbol de levas. Conllevará pérdida de potencia, combustión deficiente (humos de escape), posible rotura de los brazos de balancines (habitualmente) (Fig. 1); provocando a su vez desgaste del árbol de levas (Fig. 2), posible bloqueo y rotura de la correa. Los modelos más modernos equipados con unos balancines «rodillo» ya no tienen este tipo de problemas.
- 2) Aunque la correa de distribución está tensionada con un tensor hidráulico, pueden cometerse errores durante la instalación del tensor, lo que causará un fallo prematuro de la correa.
- 3) En algunos casos un funcionamiento irregular de la bomba de vacío (puntos duros) incrementará el desgaste de la correa, lo que posiblemente ocasione un fallo prematuro.

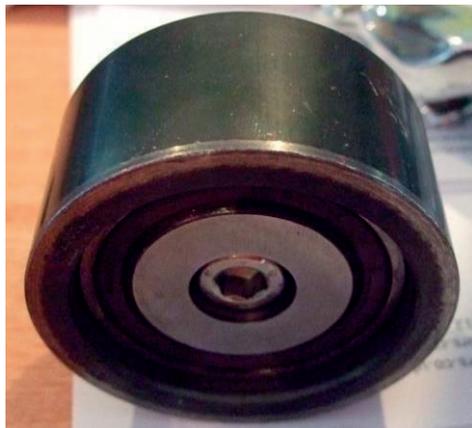
FIG. 6

- 11) Instale una polea guía nueva. **¡ATENCIÓN!** La polea guía ahora tiene un agujero encastrado (Fig 6), con lo que necesita un tornillo más corto (suministrado en el kit). No usar el tornillo adecuado hará que la sujeción sea incorrecta, y como consecuencia el tornillo se partirá (Fig. 7).

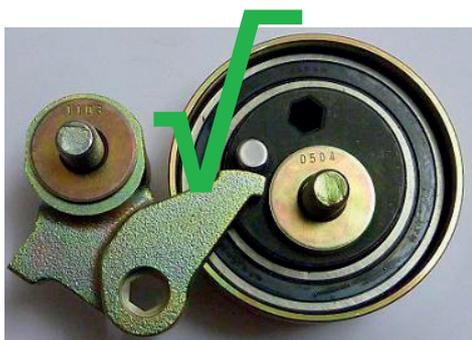
FIG. 8

- 12) Instale el resto del sistema del tensor. Es importante respetar la posición correcta del brazo y del pin situado detrás del rodillo tensor.(Fig. 8)

Correcto

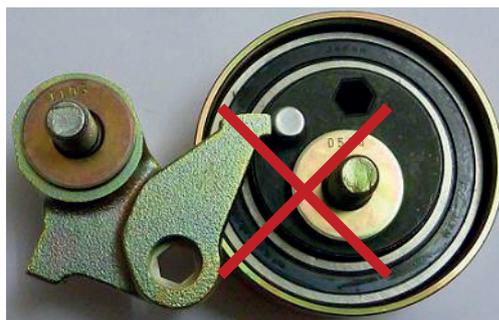
FIG. 9

Incorrecto

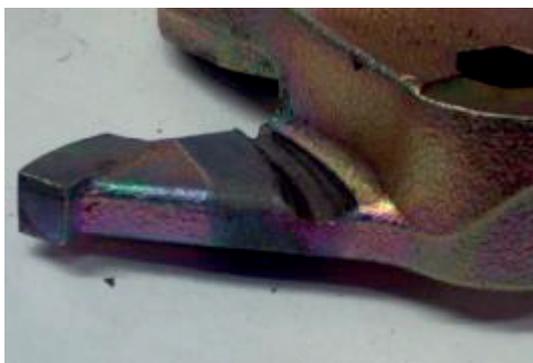
FIG. 10

No olvide poner una arandela detrás del brazo y otra detrás de la polea tensora. Cualquier contacto incorrecto del brazo con el pin del tensor, o la falta de arandela, causará serios desperfectos en el sistema, que tendrán como consecuencia el fallo de la correa (Fig.10).

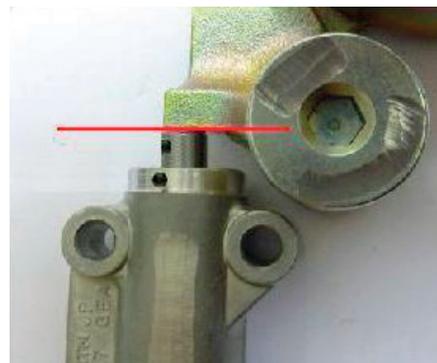
FIG. 13

- 18) Mientras aguanta el brazo de desviación del pivote en esta posición correcta, apriete el tornillo de fijación de la polea tensora (Fig. 11) a **42 Nm**.
Compruebe ahora la posición del pistón hidráulico: La Fig. 13 muestra la posición **correcta** del pistón hidráulico y la Fig. 14 la posición incorrecta.
