# TECH TIP 009

E6/TT009 v1.0  
2014/12

## OAP7144

### OPEL & VAUXHALL 1.4 BENZIN

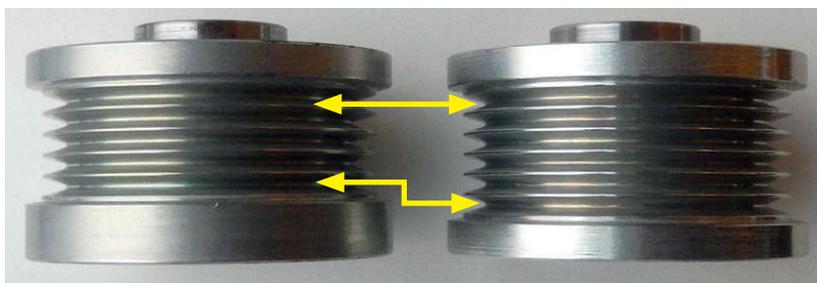
ABB. 1

Bei bestimmten Opel/Vauxhall-Motoren (Codes: A14NEL, A14NET, A14XEL, A14XER) können die Riemen 5 oder 6 Rippen aufweisen, während die Riemenscheiben (OAP) 5 oder 6 Rillen besitzen. Dies hängt vom Fertigungsdatum des Fahrzeugs ab. Gates empfiehlt den Austausch einer 5-rilligen OAP (Abb. 1 links) gegen die 6-rillige OAP7144 (Abb. 1 rechts).

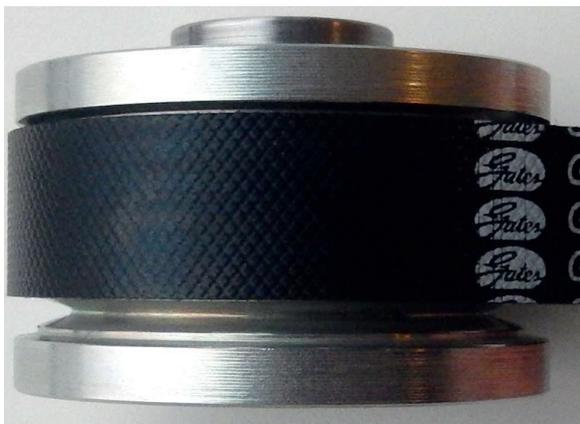
ABB. 2

Bei der Montage eines Riemen mit 5 Rippen auf der OAP7144 (Abb. 2) muss die äußere Rille (vom Motor abgewandt) frei bleiben.

Wenn der Riemen nicht richtig um die OAP gelegt wird, kann die resultierende Fehlausrichtung zu einem vorzeitigen Ausfall führen.

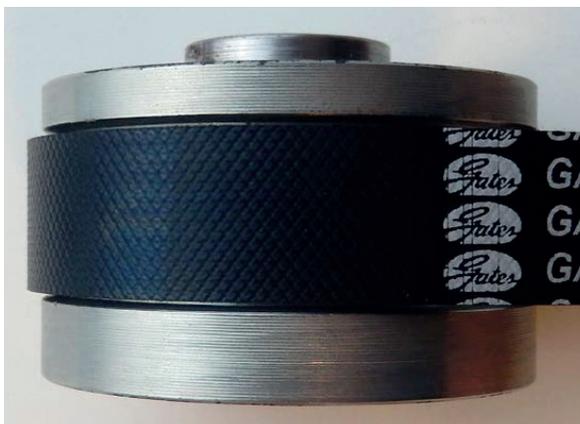
ABB. 3

Abb. 3 zeigt eine OAP mit 5 Rillen, die gegen die OAP7144 mit 6 Rillen ausgetauscht werden muss.
