VAG 1.8 20V / TRASMISSIONE SINCRONA / INFORMAZIONI SULLE PARTI

BULLETIN

TECHNICAL BULLETIN 010

24/02/2006

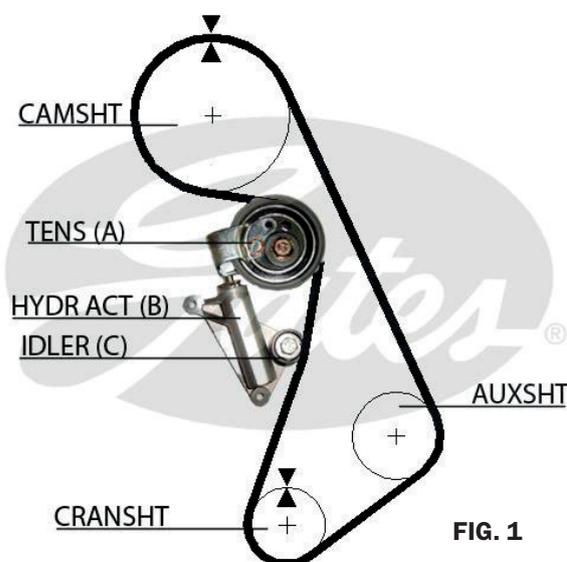
FIG. 1

Dal momento che si sono verificati problemi di durata, è stato deciso di rivedere il sistema di trasmissione sincrona e di usare la cinghia originale 058109119B/058109119C (5492XS - 153 denti) con uno smorzatore idraulico⁽²⁾ 058109479B e una nuova puleggia tenditrice 058109243E (nuovo sistema, vedere: Fig. 1).

- (A) Tenditore
(TENS) 058109243D
o 058109243E
- (B) Smorzatore idraulico
(HYDR ACT)
058109479B
- (C) Galoppino
(IDLER) 058109244

Si raccomanda vivamente di sostituire l'intero sistema distribuzione con quello nuovo (Fig. 1) quando si cambia la cinghia di distribuzione. Attenzione a non mischiare parti del vecchio e del nuovo sistema onde evitare danni al motore.

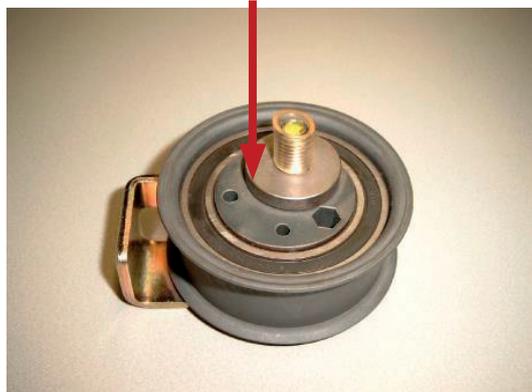
FIG. 2

A prima vista la puleggia tenditrice 058109243D (Fig. 3) usata nel K03/K045492XS e 058109243E (Fig. 2) usata nel K01/K025492XS sono identiche. La differenza tra le due è lo spessore della rondella sul lato posteriore della puleggia tenditrice, che stabilisce la distanza dal motore.

Rondella spessa 6 mm

OE 058109243E

Scambiare queste due parti porta al disallineamento e causa la rottura prematura della cinghia. In caso di dubbi, controllare sempre che la puleggia tenditrice da sostituire abbia la rondella dello stesso spessore di quello che si sostituisce.

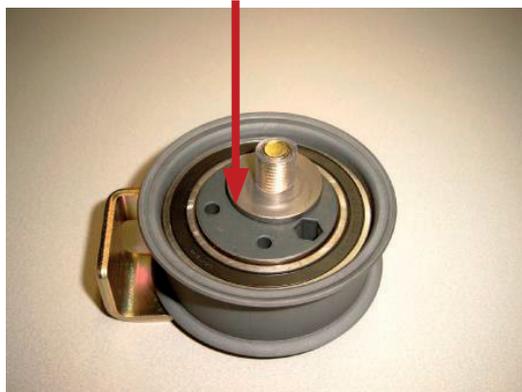
FIG. 3

Rondella spessa 3 mm

OE 058109243D
