# TECHNICAL BULLETIN 014

24/04/2006

## FIAT 1.6 MED BENSINMOTOR / KAMREM / SPÄNNARINFORMATION

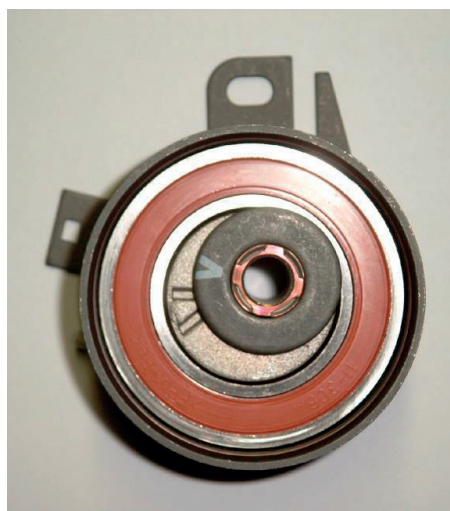
BILD 1

| Bild 1: spännare i satsen fram till 08/2004 | OE-nummer 46792898 |

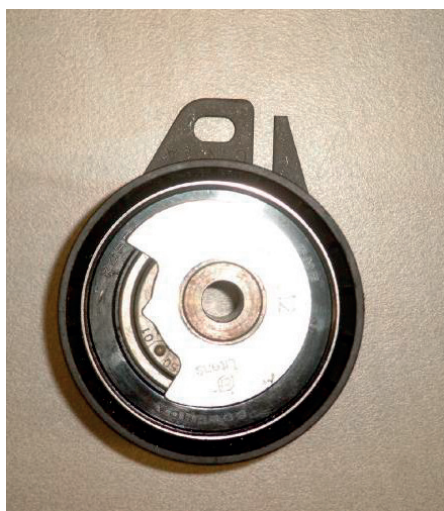
BILD 2

| Bild 2: spännare i satsen från 09/2004 till 11/2005 | OE-nummer 46416489 |

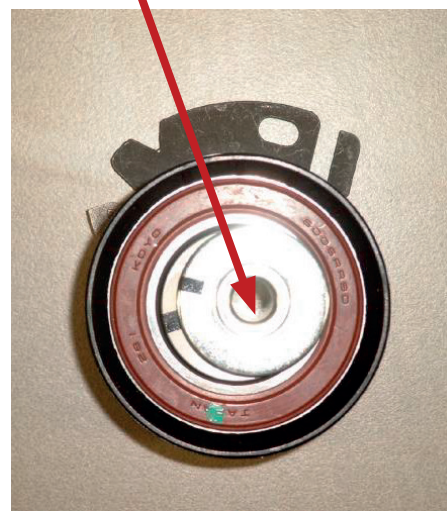
BILD 3

| Bild 3: spännare i satsen från 12/2005 | OE-nummer 71734799 |

Den senaste versionen som nu används på OE(S)-nivå ersätter de två tidigare.

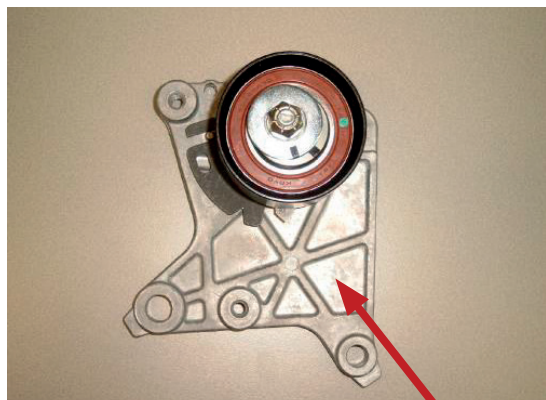
BILD 4

Bild 4 och 5 visar den senaste versionen av spännaren, fastsatt på plattan.

Normalt är denna platta (C) monterad på motorblocket, och behöver inte demonteras.

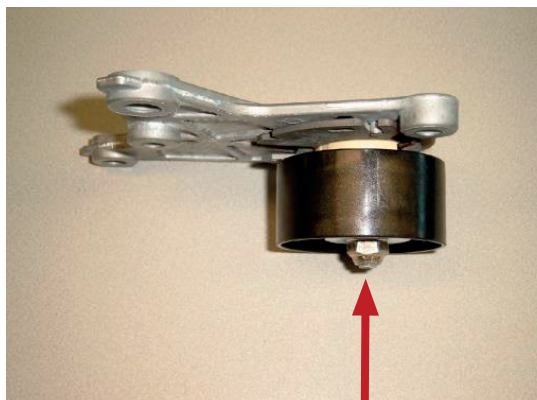
BILD 5

Det kan fortfarande förekomma bilar med spännare av äldre modell. Det går bra att använda den gamla bulten och muttern för att montera spännare av den senaste versionen. Även om hålet för hylsan (**A**) är djupare kommer hylsan att fixeras på rätt plats, och det finns tillräckligt med plats för att kunna dra åt muttern ordentligt, se bild 5 (**B**).

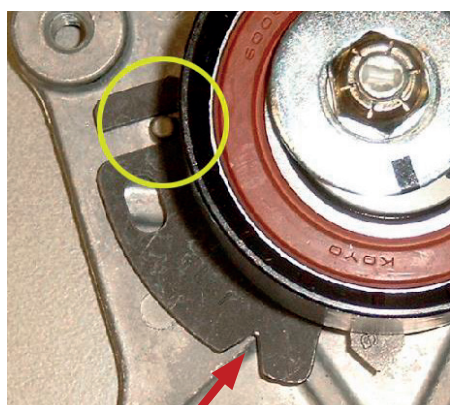
BILD 6

Lås fast spännaren genom att placera det fria avlånga hålet i spännarens bottenplatta över stiftet på fästet (bild 6).

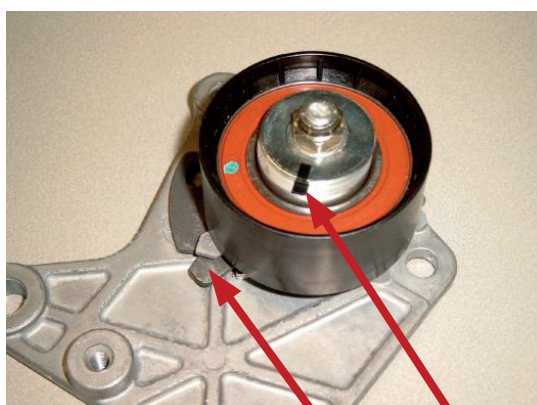
BILD 7

Vid byte av rem och spännare ska de monteringsanvisningar som medföljde remsatsen följas. Efter att motorn vridits två varv måste pekaren (D) befinna sig i mitten av den V-formade skåra som finns i spännarens bottenplatta (E). Om detta är fallet kommer även de två svarta markeringarna (F) att vara korrekt riktade. Inte förrän då är spännaren korrekt monterad.

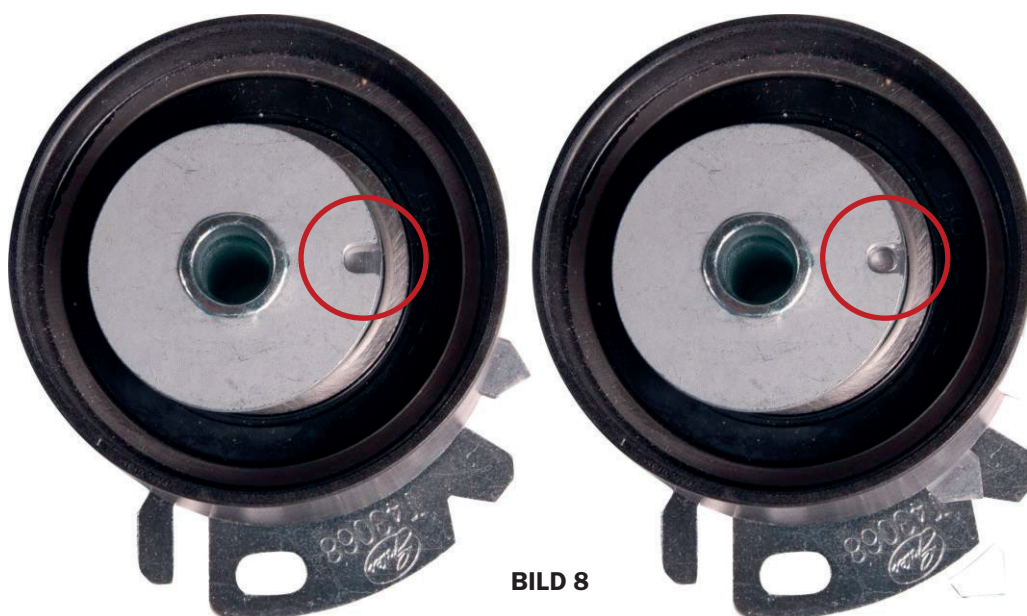
BILD 8

I satserna ingår en spännare (bild 8) där vi har bytt ut de svarta markeringarna mot ett nytt inriktningssystem. Nu används en upphöjd prick för att visa korrekt position.

Inte på rätt plats:

På rätt plats:
