TECHNICAL BULLETIN 026

SOFIM 2.4, 2.5, 2.8 DIÉSEL / INFORMACIÓN SOBRE LA INSTALACIÓN

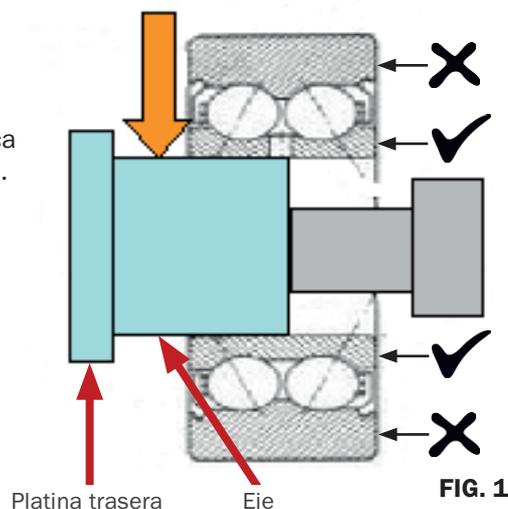
- Retire siempre el óxido o la grasa restante del eje / platina trasera antes del montaje (flecha naranja). Si no lo hace, empujará toda la suciedad hacia la parte inferior de la platina trasera, creando una acumulación de residuos que dañará el rodamiento debido a la desalineación o creará un par de apriete incorrecto.
- Instale siempre el rodamiento empujando por su parte central (✓)
- Nunca **meta a la fuerza** la polea por encima del eje empujando por la parte exterior del rodamiento (✗). (Fig. 1 y Fig. 2)

Eso provocaría una desalineación del rodamiento y la rotura de la polea. También podría hacer que se soltase el sello, provocando pérdida de grasa y que se introduzca suciedad en el rodamiento.
