# TECHNICAL BULLETIN 026

## SOFIM 2.4, 2.5, 2.8 DIESEL / TRANSMISSION SYNCHRONE / INFORMATIONS POUR L'INSTALLATION

### 1) CONSEILS POUR L'INSTALLATION DES GALETS :

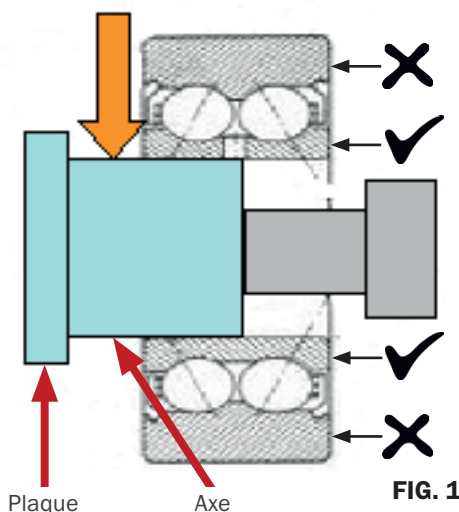
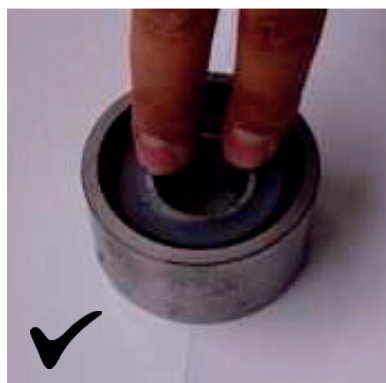
- Toujours enlever la rouille ou la graisse de l'axe ou la plaque arrière avant l'assemblage (flèche orange). Dans le cas contraire, toutes les impuretés seront poussées vers le fond de la plaque arrière, entraînant la formation de débris qui endommageront le roulement en raison d'un désalignement ou fausseront le couple de serrage.
- Toujours installer le roulement en appuyant sur sa partie centrale (✓)
- Ne jamais **forcer** l'enrouleur par-dessus l'axe en poussant sur l'extérieur du roulement (✗). (Fig. 1 et Fig. 2)

Ceci entraînerait le désalignement du roulement et causerait une panne de l'enrouleur. Cela pourrait également mener à un relâchement du joint, causant une fuite de graisse, et la présence d'impuretés dans le roulement.

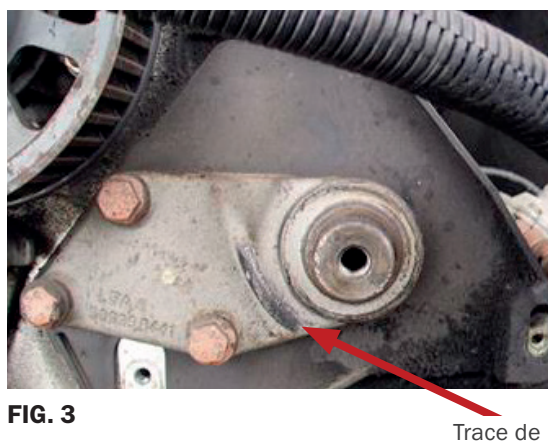
Le désalignement amènera également la courroie à entrer en contact avec la plaque arrière, laissant des traces de gomme sur la plaque (Fig. 3).

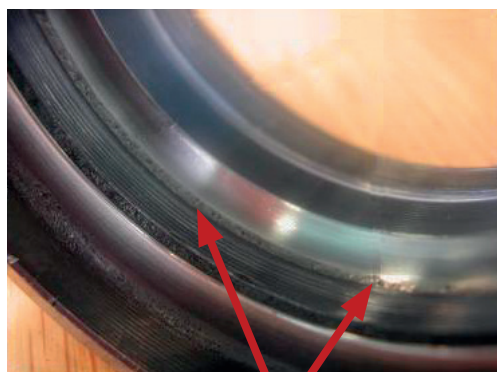
FIG. 4

Fig. 4 : Les billes du roulement sortent de leur piste en raison du désalignement et du mauvais couple d'installation.

Traces de
