# TECHNICAL BULLETIN 026

## SOFIM 2.4, 2.5, 2.8 DIESEL / INFORMATIE SYNCHRONE RIEM / INSTALLATIE

5039, 5113, 5334XS, 5335XS, 5495XS en bijbehorende kits.

2.4, 2.5, 2.8 D, TD, DTI, DTIC, DCI, JTD, HDI (alle 8-kleppers)

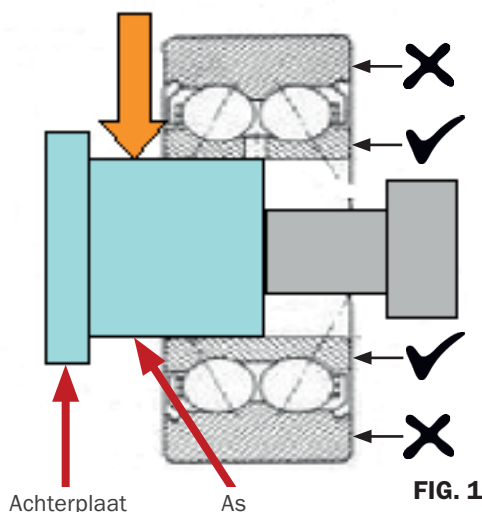
FIG. 1

- Verwijder voor montage altijd achtergebleven roest of vet van de as/achterplaat (oranje pijl). Als u dat niet doet, schuift u alle vuil naar de bodem van de achterplaat, zodat zich daar vuil ophoopt en het lager beschadigd raakt wegens verkeerde uitlijning of er een verkeerd koppel ontstaat.
- Installeer het lager altijd door op het middelste deel van het lager te drukken (✓)
- **Forceer** de meelooprol niet op de as door op de randen van het lager te drukken (✗). (fig. 1 en 2)

Dit kan leiden tot verkeerde uitlijning van het lager en een defecte meelooprol. Verder kan de dichting dan loskomen, wat verlies van vet en vuil in het lager kan veroorzaken.

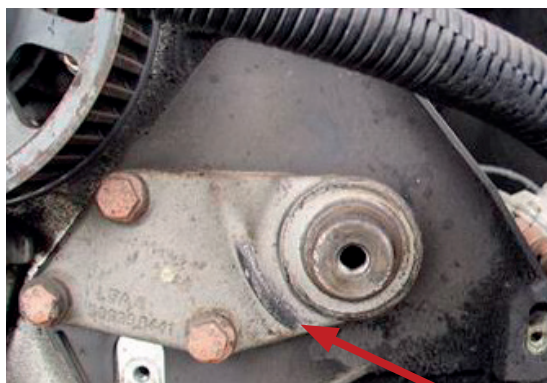
FIG. 3

Door verkeerde uitlijning kan de riem ook in contact komen met de achterplaat. Dit veroorzaakt een contactspoor op de achterplaat (fig. 3).

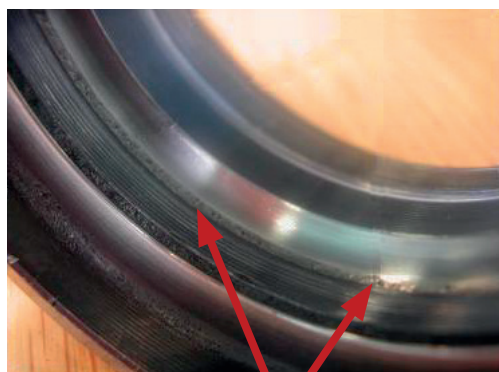
FIG. 4

Fig. 4: De lagerkogels raken uit hun spoor wegens verkeerde uitlijning en aanhaalmoment.

Kogelsporen

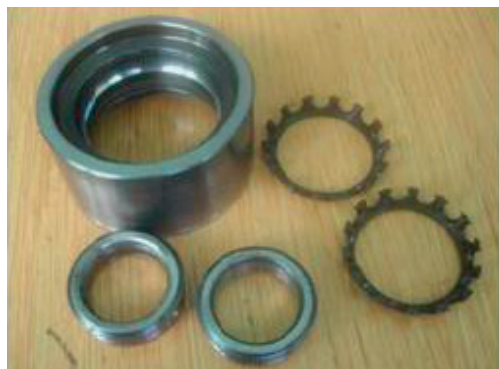
FIG. 6

Fig. 6: Een te laag aanhaalmoment zal leiden tot het uit elkaar vallen van het lager.

- Controleer altijd de speling tussen de as en het lager. Vervang de as/achterplaat als er te veel speling is.
- Pas altijd het door OE aanbevolen koppel toe: Dit is belangrijk, aangezien dit de voorspanning van het lager bepaalt.
- Gebruik altijd lijm om te voorkomen dat de bout/moer loskomt wegens trillingen en thermische uitzetting/samentrekking van de verschillende metalen onderdelen (als de bout/moer loskomt, komt het lager los) (zie fig. 6).
