TECHNICAL BULLETIN 027

FORD 1.8 D / TRASMISSIONE SINCRONA / INFORMAZIONI SULL'INSTALLAZIONE

RIFERIMENTO GATES:
5541XS e kit collegati.

MOTORE:
1.8 TD, TDCI, TDDI (all 8 valves).

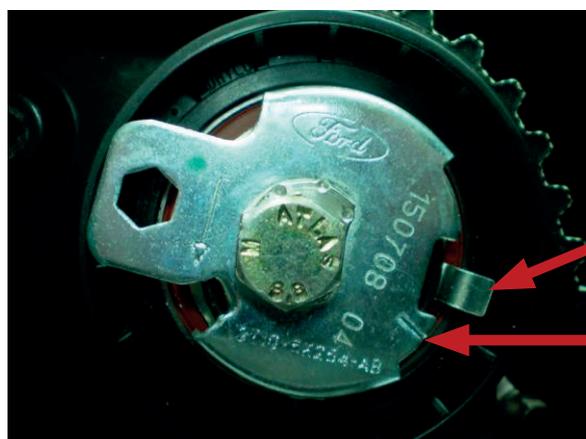
FIG. 1a

- 6) Girare il tenditore in senso antiorario finché l'indicatore non si posizioni **a metà dell'alloggio (non allineato con la tacca del tenditore)**. (Fig. 1)

Indicatore a metà dell'alloggio ✓

Tacca del tenditore

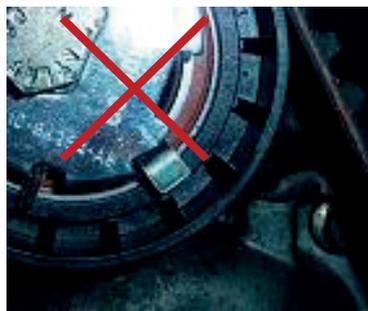
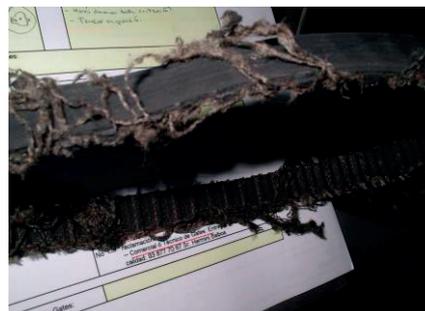
(FIG. 1b +1c)

- 7) Stringere il bullone del tenditore (50 Nm) **tenendo in posizione il tenditore.**
- 8) Stringere il bullone dell'albero a camme (50 Nm) **tenendo in posizione la ruota dentata.** Usate lo strumento GAT4844.
- 9) Rimuovere gli attrezzi blocca albero a camme e albero motore.
- 10) Far compiere quasi 6 giri al motore manualmente.
- 11) Reinserire il perno dell'albero motore; ruotare il motore ulteriormente fino al PMS.
- 12) Controllare la posizione dell'indicatore di tensione del tenditore, se non è a metà dell'alloggio, ricominciare da capo la procedura di tensionamento.
- 13) Inserire lo strumento blocca albero a camme (dietro al motore). Se non è possibile, ricominciare da capo la procedura di tensionamento.

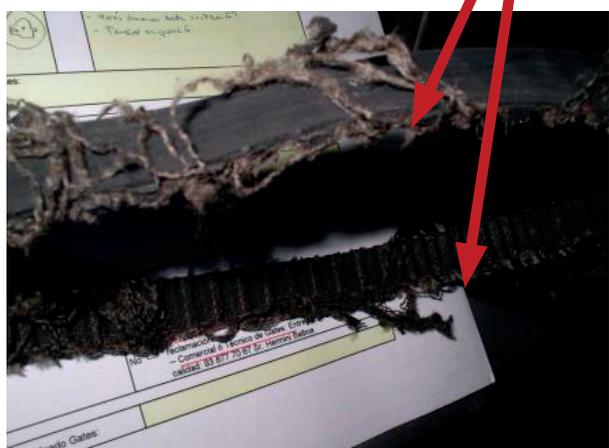
FIG. 2

La non osservanza delle suddette linee guida comprometterà il tensionamento con possibili ripercussioni sulla cinghia. Quest'ultima fuoriuscirà e scavalcherà la flangia della ruota dentata dell'albero a camme, girando contro la calotta di protezione della distribuzione (Fig. 2 e Fig. 3).

Tipico segno d'usura del lato della cinghia

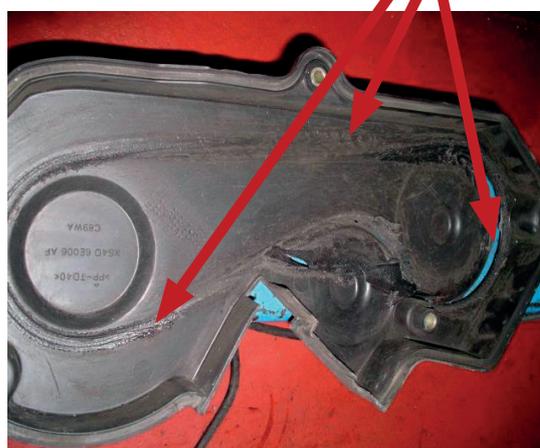
FIG. 3

Severi segni di logorio all'interno della calotta causati dal contatto con il lato della cinghia

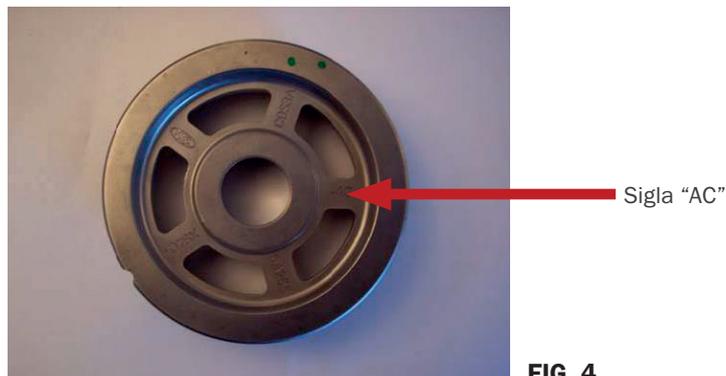
FIG. 4

Verificare se il codice prodotto della puleggia dell'albero a camme finisce con **AC** (Fig. 4). Se il codice prodotto finisce con **AB**, installare una nuova puleggia con codice OE XS4Q6A256**AC**.

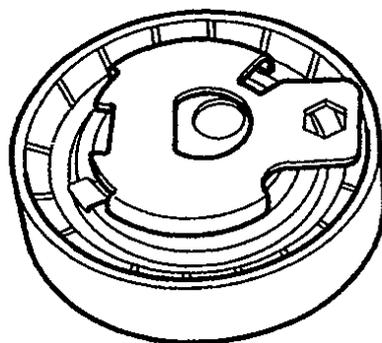
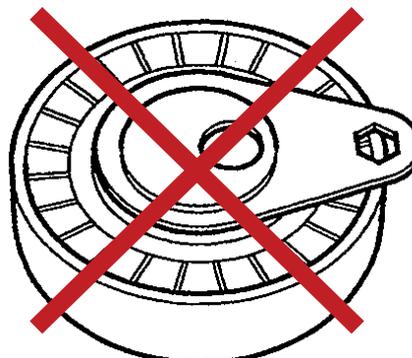
FIG. 5

La Fig. 5 mostra il vecchio tenditore manuale a destra e quello attuale automatico.

Nuovo tenditore automatico

Vecchio tenditore manuale

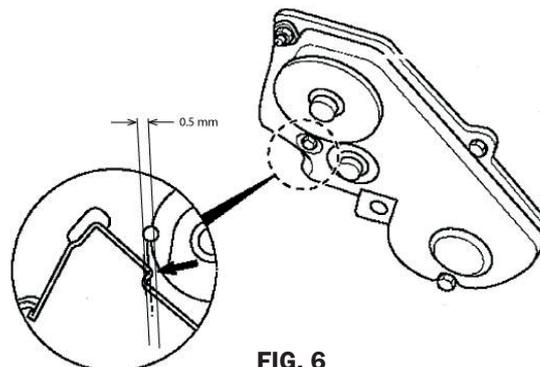
FIG. 6

Quando il tenditore manuale viene sostituito da uno automatico, la calotta di protezione della cinghia di distribuzione deve essere leggermente modificata. Limare l'angolo interno (0,5 mm) come mostrato nella Fig. 6.

Attenzione a non limare troppo l'angolo per evitare di danneggiare la calotta.
