# TECHNICAL BULLETIN 027

## FORD 1.8 D / SENKRONIZE TAHRİK / KURULUM BİLGİLERİ

**GATES REFERANSI:**  
5541XS ve ilgili kitler.

**MOTOR:**  
1.8 TD, TDCI, TDDI (tüm 8 valfililer).

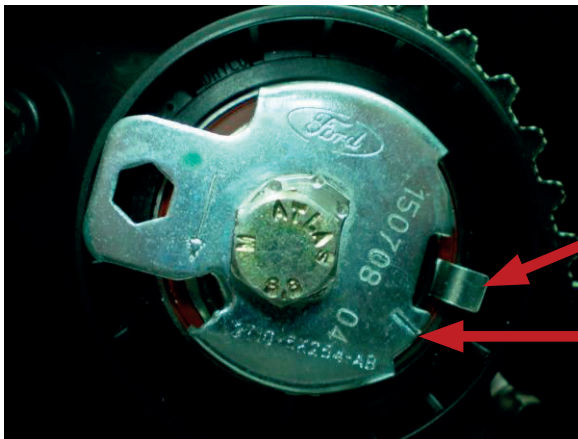
ŞEKİL 1a

Yuvanın ortasındaki gösterge. ✓

Gergideki işaret

- 1) Motor soğuk olmalıdır: motor sıcaklığı, kurulum parametrelerini belirgin biçimde etkiler.
- 2) Motor TDC konumunda olmalıdır. Tüm motora özel ayar ve kilitleme takımları Gates takım kiti GAT4830'da bulunabilir.
- 3) Krank mili kilitlenmelidir (klima ile donatılmışsa alternatör mili çıkarılmalıdır; 6 cıvata gevşetilmelidir).
- 4) Kam mili kilitlenmelidir (motorun arkasında).
- 5) Kam mili dişli cıvatası gevşetilmelidir. GAT4830 takım kitindeki kasnak sökücüyü kullanarak kasnağın konik kılavuz üzerinde serbestçe dönebildiğinden emin olun (bu yapılmazsa kayış üst açıklıkta gerilmeyecektir)
- 6) Gergiyi, gösterge (gergi üzerindeki işaret ile aynı hizaya gelene kadar **değil**) **yuvanın ortasına** gelene kadar saat yönünün tersine döndürün. (Şekil 1)

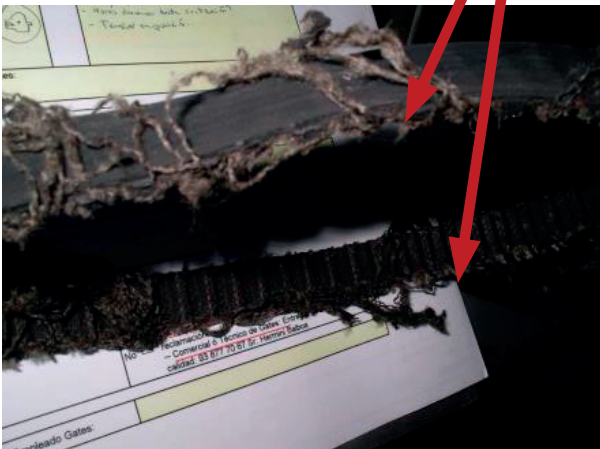
ŞEKİL 2

Yukarıdakilerin yapılmaması, kayışın olası kayması ile sonuçlanacak yanlış gerginliğe yol açacaktır. Kayış, kam mili dişli flanşının üzerine çıkarak triger kapağının içine girecektir (Şekil 2 ve 3).

Kayışın yan tarafındaki tipik aşınma örneği

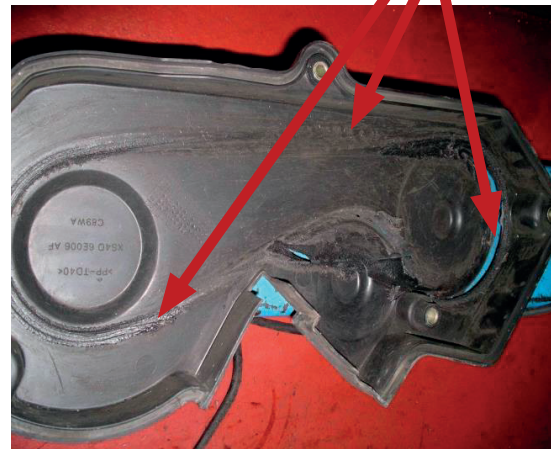
ŞEKİL 3

Kayışın yan tarafı ile temas dolayısıyla kapağın iç tarafında ağır aşınma belirtileri

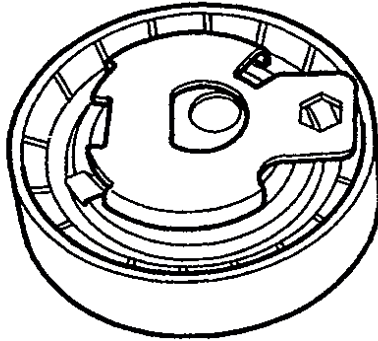
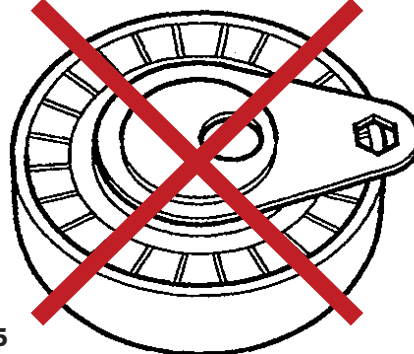
ŞEKİL 5

Şekil 5 sağ tarafta ilk manuel gergi (Manual Tensioner), sol tarafta ise mevcut otomatik gergi (Automatic Tensioner) göstermektedir.

Yeni otomatik gergi

Eski manuel gergi

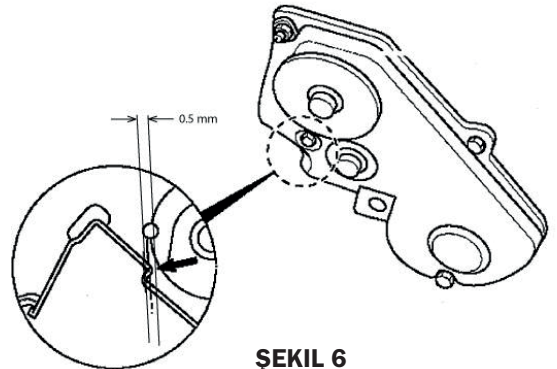
ŞEKİL 6

Manuel gergi (Manual Tensioner) otomatik bir gergi (Automatic Tensioner) ile değiştirildiğinde, triger kayışı kapağının hafif modifiye edilmesi gerekir.

İç köşeyi Şekil 6'da gösterildiği gibi eğeleyin (0,5 mm).

**Köşeyi çok fazla eğeleyerek triger kayışı kapağına hasar vermeyin!**
