MITSUBISHI & VOLVO 1.8 16V / INFORMAZIONI SUL TENDITORE

BULLETIN

RIFERIMENTO GATES:
5514XS e kit collegati.

TECHNICAL BULLETIN 028

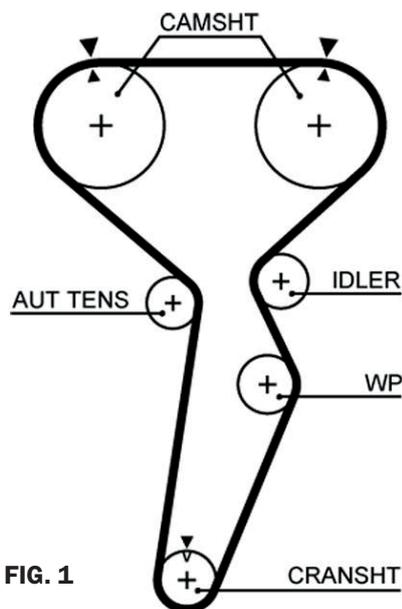
FIG. 1

La Fig. 1 mostra lo schema della trasmissione di questi motori, con il corretto posizionamento delle tacche di fasatura.

Il motore deve essere a temperatura ambiente!
Rimuovere la cinghia accessoria, le pulegge del tenditore/galoppino, il supporto motore e le calotte protettrici della cinghia di distribuzione.
Mettere il motore al punto morto superiore (PMS) con le tacche di fasatura allineate (vedere Fig. 1) ruotando l'albero motore in senso orario.
Bloccare i due 2 pulegge dell'albero a camme utilizzando GAT4695 e vedere il corretto posizionamento nella Fig. 8.
Allentare il bullone della puleggia tenditrice, rimuovere la cinghia vecchia, la puleggia tenditrice e il galoppino.
A questo punto, lo stelo a stantuffo del tenditore idraulico è uscito dal corpo del tenditore di 10,5-11,5 mm. In caso contrario, o in presenza di perdita, sostituire il tenditore.
Applicare una pressione di 10-20 Kg su questo stelo; il movimento dello stelo deve essere al massimo di 1 mm. Se è maggiore, sostituire il tenditore.

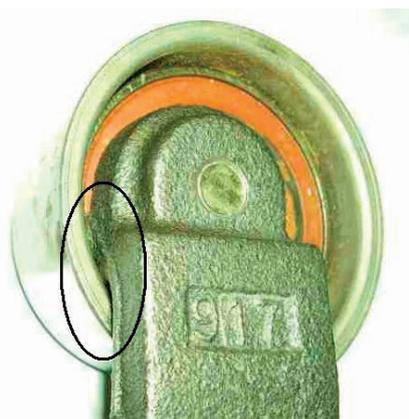
FIG. 2

- 1) Seguire la procedura di tensionamento consigliata.
- 2) Il tenditore (AUT TENS) è fatto girare nella direzione corretta = in senso antiorario. In caso contrario, il risultato è una tensione errata e molto spesso il blocco del tenditore. La piastra del tenditore tocca la puleggia, impedendogli di girare liberamente (Fig. 2).

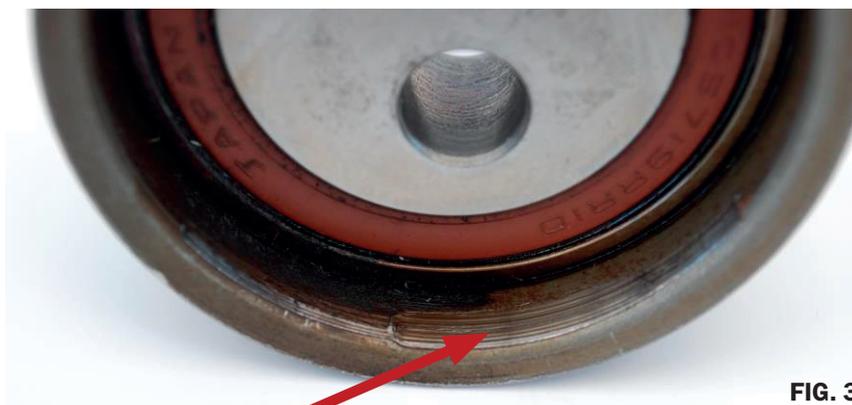
FIG. 3

Le tracce sono visibili all'interno della parte posteriore della puleggia tenditrice (Fig. 3).

Segno di sfregamento

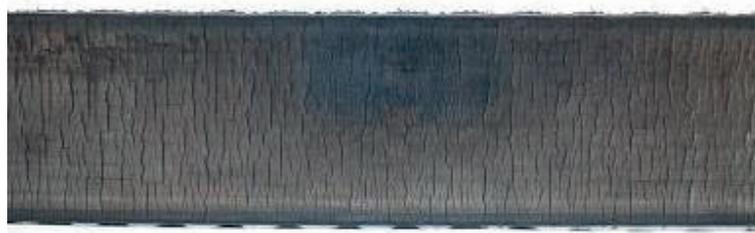
FIG. 4

Dato che la puleggia non può più ruotare, il dorso della cinghia sfrega costantemente contro la superficie del cuscinetto, surriscaldandosi fino a creparsi (Fig. 4).

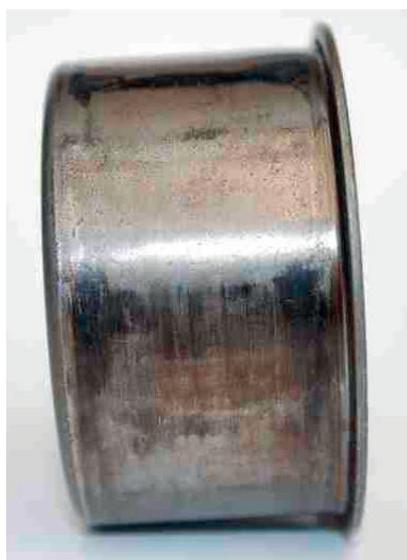
FIG. 5

L'eccessiva temperatura viene trasmessa anche alle pulegge del tenditore e del galoppino, lasciando un segno di bruciatura blu sui cuscinetti (Fig. 5), e a volte anche tracce di gomma fusa (Fig. 6).

In generale è vivamente raccomandato di sostituire le pulegge del tenditore e del galoppino assieme alla cinghia dato che questi componenti si usurano in ugual modo. Un cuscinetto usurato (perdita di grasso, grippaggio, disallineamento...) è pericoloso quanto una cinghia usurata, avrà una durata limitata e comporterà un guasto alla trasmissione con conseguenti danni gravi al motore.

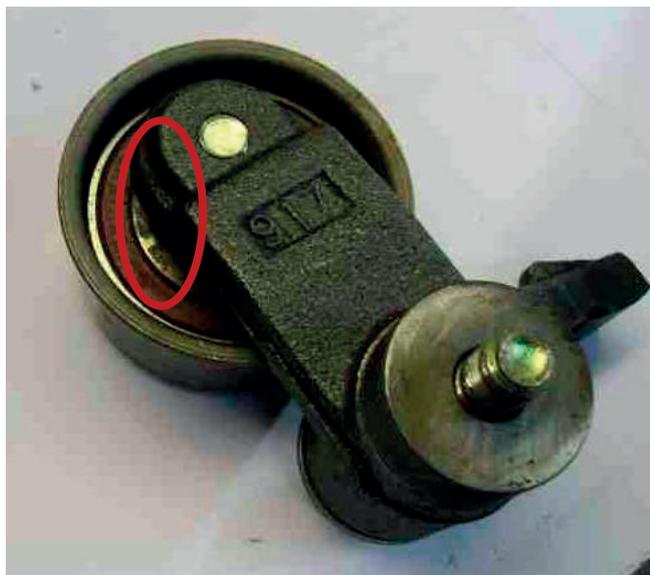
FIG. 7

Se la puleggia tenditrice viene fatta ruotare nel senso giusto – in senso anti orario – non entrerà in contatto con la staffa (Fig. 7).

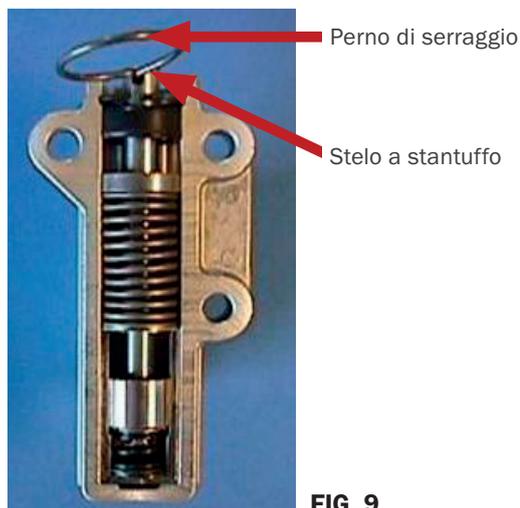
FIG. 9

Spingere lentamente lo stelo verso il basso (verticalmente) fino a quando i fori dello stelo siano allineati con il corpo del tenditore. Inserire un perno di fermo di 2 mm (si può trovare nello strumento GAT4657) (Fig. 9).

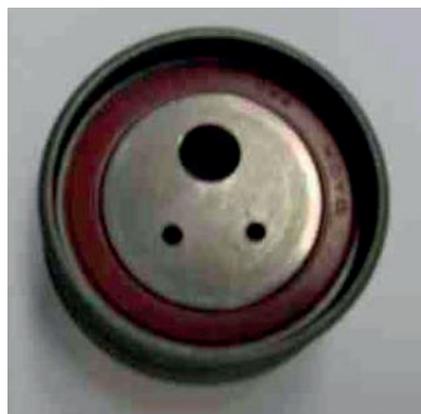
FIG. 10

Installare le nuove pulegge tenditrici e del galoppino (puleggia tenditrice con foro eccentrico sopra e 2 piccoli fori di regolazione sotto) (Fig. 10).

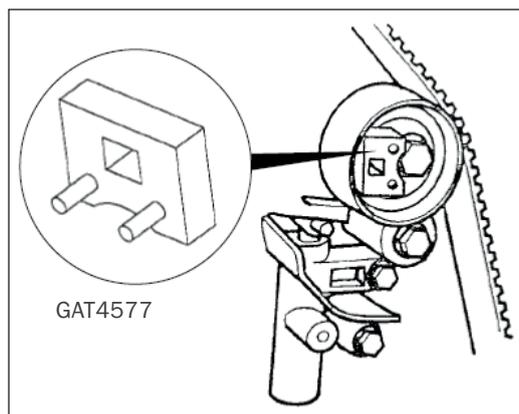
FIG. 11

Ruotare il cuscinetto della puleggia tenditrice (usando lo strumento GAT4577 incluso nel GAT4657) IN SENSO ANTI ORARIO nella cinghia e stringere il bullone (Fig. 11).

Ruotare la puleggia tenditrice (usando lo strumento GAT 4577 e una chiave dinamometrica) in senso ANTIORARIO verso la cinghia, applicando una forza tra 2,5 e 4,0 Nm.

Serrare il bullone della puleggia tenditrice (50 Nm).
