# TECHNICAL BULLETIN 031

## VAG 1.9, 2.0 TDI / INFORMATIE HULPAANDRIJVING / INSTALLATIE

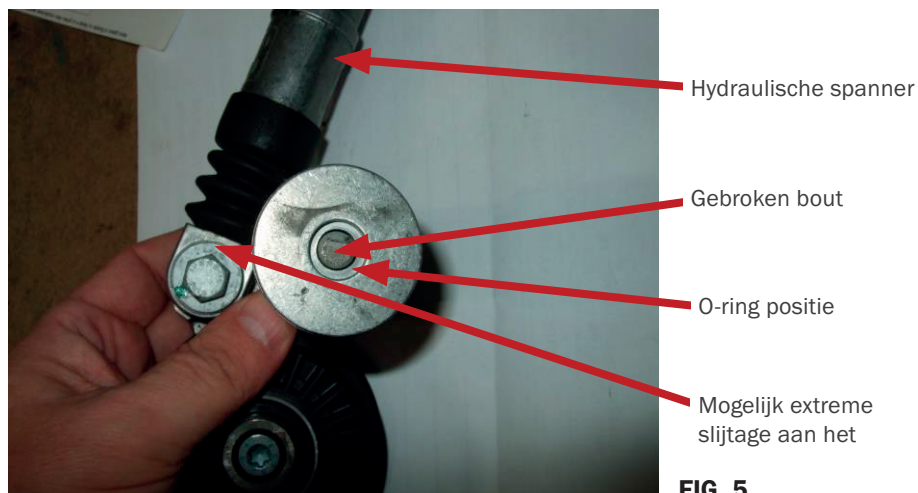
FIG. 5

Als de krukasdemper (TVD) niet goed functioneert, leidt dit in de meeste gevallen tot extreme aandrijftrillingen en lawaai. Het is daarom absoluut noodzakelijk dat het hele aandrijfsysteem geregeld gecontroleerd wordt. Gates adviseert om de riem, spanrol, OAP en TVD gelijktijdig te vervangen. Tevens is het aanhaalmoment van de spannerbouten cruciaal. Het niet toepassen van het juiste aanhaalmoment leidt doorgaans tot het afbreken van de centrale bout (fig. 5).

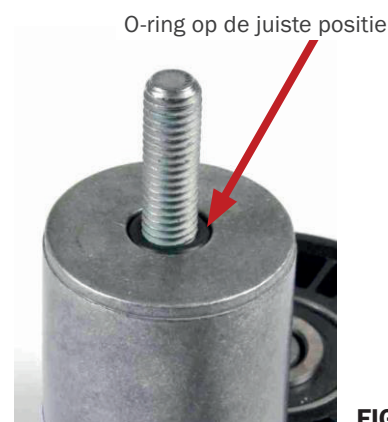
FIG. 6

Deze spannerbouten hebben een aanhaalmoment van 25 Nm. Om ervoor te zorgen dat het aanhaalmoment van de centrale bout niet wordt beïnvloed, zorgt u ervoor dat de o-ring op de daarvoor bestemde plaats zit (Fig. 6)

Zorg er tevens voor dat het gat in de dynamosteun vrij is van roest, vuil en vet omdat ook dit het aanhaalmoment van de bout kan beïnvloeden.

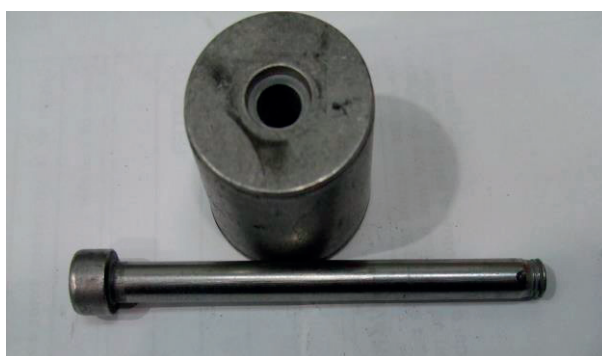
**FIG. 7**

Als de bevestigingsbouten met een te hoog aanhaalmoment zijn bevestigd zal dit de bus gaan blokkeren, waardoor de hydraulische spanner niet rond de bevestigingsbout kan draaien. Alle krachten worden dan door de centrale bevestigingsbout opgenomen, waardoor die mogelijks breekt. Een te lage spanning op de centrale bout zorgt ervoor dat de boutas alle belasting en trillingen absorbeert, wat ook leidt tot het breken van de bout (fig. 7).
