SPANNROLLEN- / KIT-EINBAU BEI PSA DIESELMOTOREN

BULLETIN

T41139, T41140 und zugehörige Kits

TECHNICAL BULLETIN 045

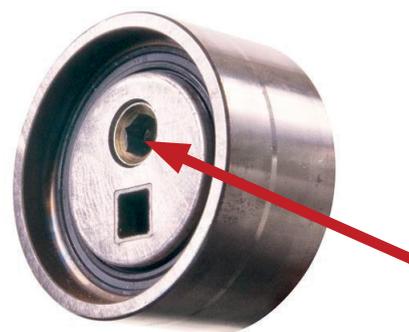
ABB. 5

Abb. 5 zeigt den richtigen Sitz der Spannrolle auf dem Bolzen.

Wichtig: Der Motor muss auf Umgebungstemperatur abgekühlt sein.

Wir empfehlen, zusammen mit dem Riemen auch die Wasserpumpe auszutauschen.
