## INSTALLAZIONE TENDITORE / KIT SUI MOTORI DIESEL PSA

### BULLETIN

T41139, T41140 e kit collegati

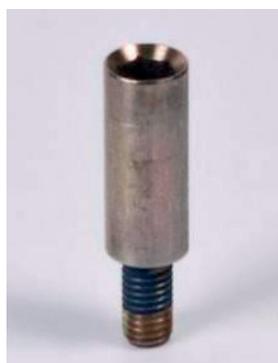
FIG. 1

In molti casi è stato rilevato che la puleggia tenditrice non è posizionata correttamente sul perno di montaggio (Fig. 1).
