# TECHNICAL BULLETIN 045

## PSA DİZEL MOTORLARDA GERGİ / KIT KURULUMU

**GATES REFERANSI:**  
T41139, T41140 ve ilgili kitler.

**MOTOR:**  
1.9D, 1.9HDI, 2.0HDI, 2.0JTD, 2.0TDI,  
2.2 HDi, 2.2JTD.

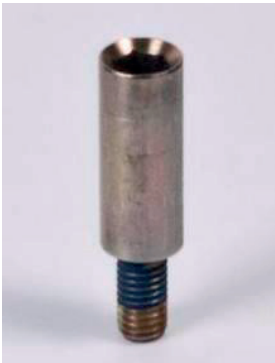
ŞEKİL 1

Gergi kasnağının montaj saplamasının üzerine doğru yerleştirilmediği çeşitli vakalarla karşılaştık (Şekil 1).

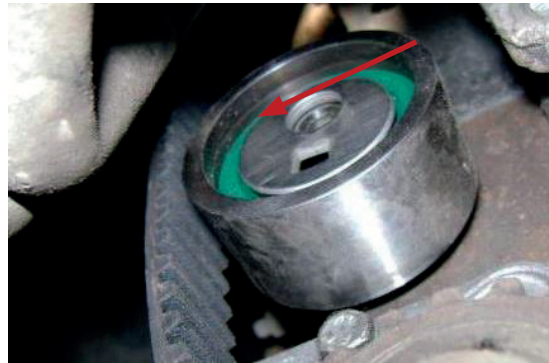
ŞEKİL 2

Gergi ön plakasının iç kısmının montaj saplamasının ön kenarına dayanması (Şekil 2 ve 3), gergi kasnağının sabitleme cıvatası (Şekil 4) doğru torkla takıldıktan sonra bile saplamanın tam üzerine oturmamasıyla sonuçlanır. Bu, kayışın yanlış hizalanmasına ve sonuç olarak erken arızaya neden olacaktır.
