# TECH TIP 005

## T43133

HYUNDAI, KIA 1.5, 2.0 & 2.2 DIESEL

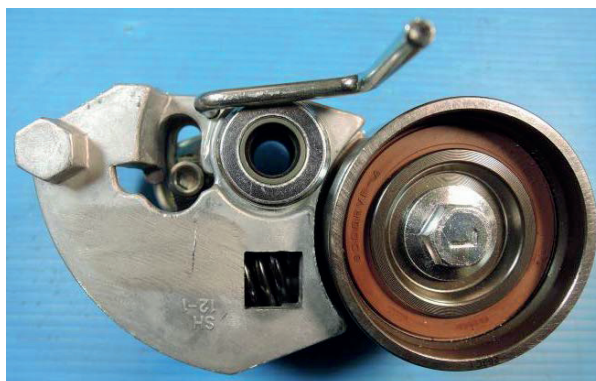
FIG. 1

Als de blokkeerpen te vroeg wordt verwijderd, wordt het werkgebied van de spanrol sterk beïnvloed en dit leidt tot een voortijdig defect raken, met schade aan de motor tot gevolg.

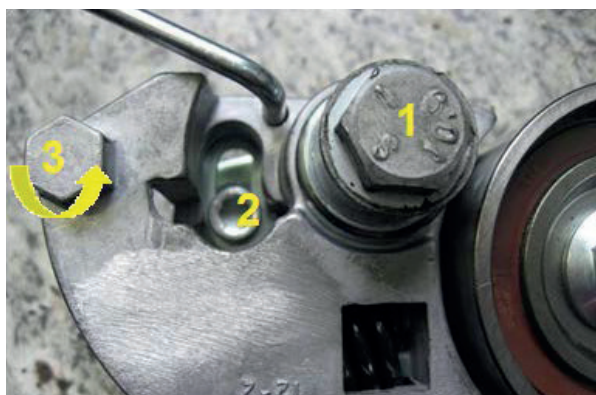
FIG. 2

Installatieproces I (Fig. 2):

- 1 Installeer een nieuwe spanrol en haal de bout aan tot 55–60 Nm.
- 2 Draai de inbusbout los.
- 3 Draai de spanrol aan het zeshoekprofiel linksom.

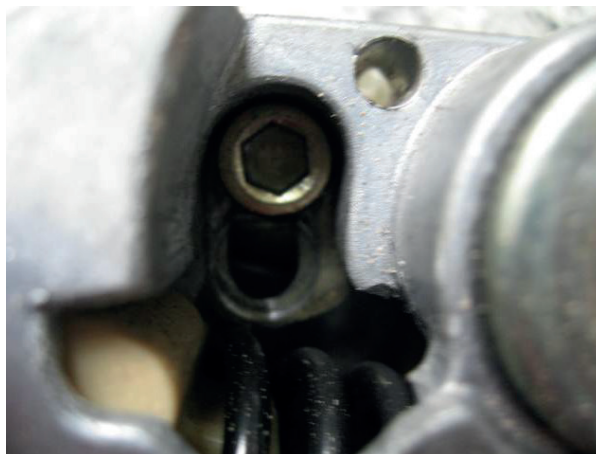
FIG. 3

Installatieproces II (Fig. 3):

- 4 Draai de motor 2 omwentelingen; de inbusbout bevindt zich nu in de bovenste positie van het sleufgat.
- 5 Haal de inbusbout aan tot 10 Nm
- 6 Demonteer nu de pen.
