# TECH TIP 002

E10/TT002 v1.0  
2014/01

## T43090

VAG 1.0 16V AST / AVZ & 1.4 16V AFH

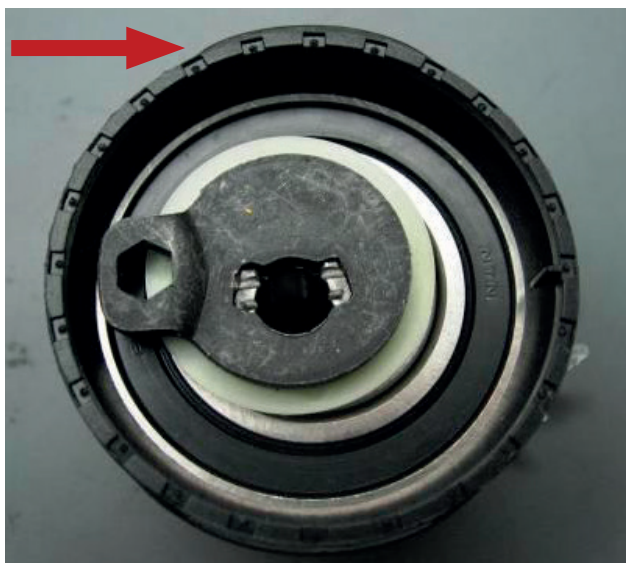
BILD 1

Spännrullen har en "upphöjd våg" (bild 1 och 2). Detta är avsiktligt. "Vågorna" bidrar till att minska buller från remmen som uppstår vid ytkontakt.

När du byter kamrem ska du samtidigt montera en ny spännrulle med "vågor".
