DRIVEALIGN® TORSIETRILLINGSDEMPEERS

DriveAlign® torsietrillingsdempers

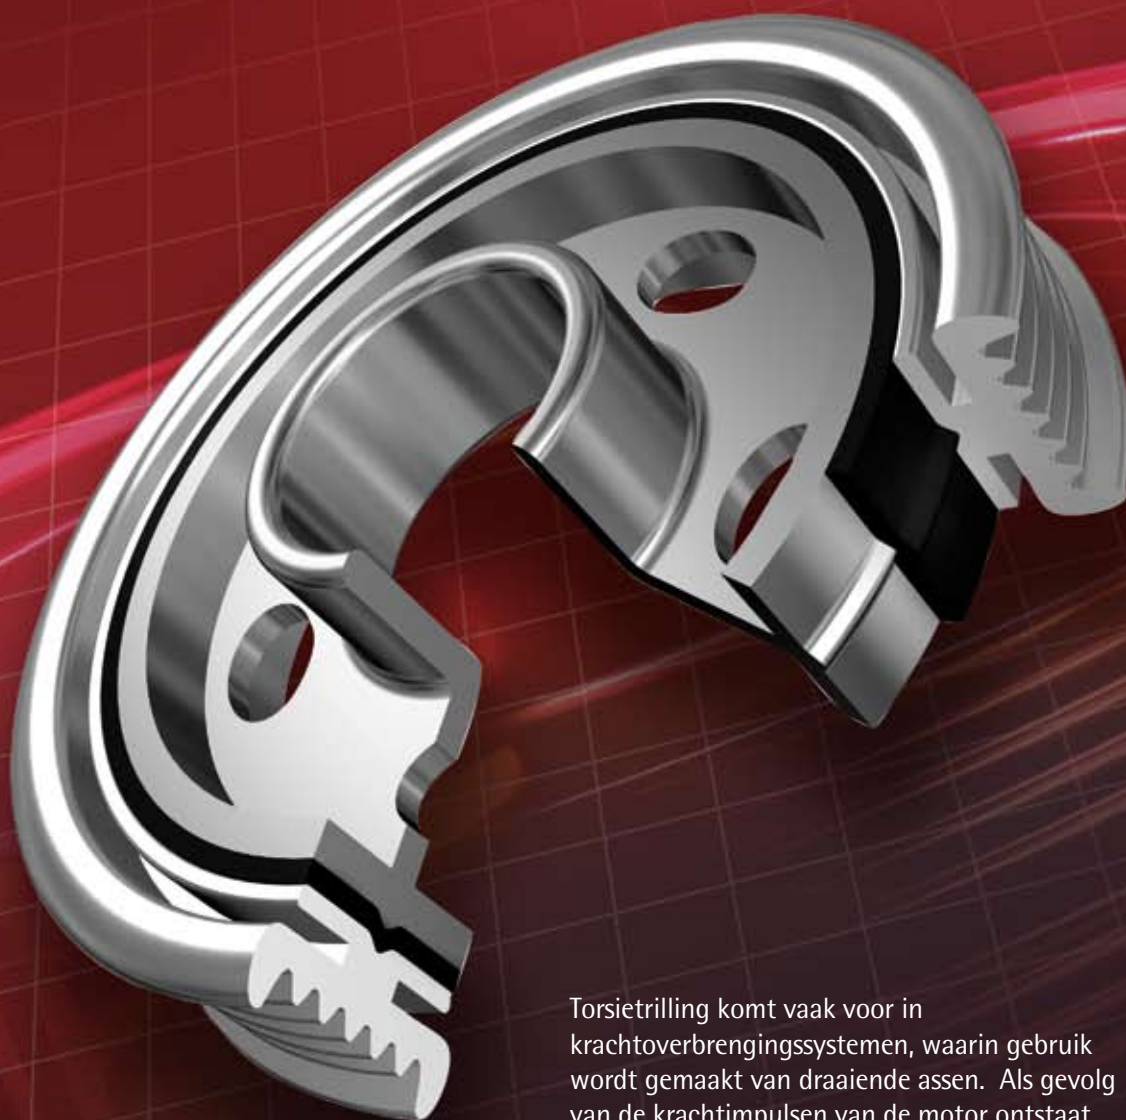
Torsietrilling komt vaak voor in krachtoverbrengingssystemen, waarin gebruik wordt gemaakt van draaiende assen. Als gevolg van de krachtimpulsen van de motor ontstaat torsievibratie op de krukas, die heel snel naar voor en naar achter begint te draaien. Dit kan ertoe leiden dat de krukas breekt en veroorzaakt een verhoogde slijtage van de componenten die door de as aangedreven worden: het trillen van de riem tussen de riemschijven creëert riemslijtage en vergroot de druk/belasting op de spanrol en de andere aggregaten.

De krukas torsietrillingsdempers, een element dat gemonteerd is op het voorreinde van de krukas van de motor, werd ontwikkeld om deze draaiende beweging te reduceren. Dat verlengt de levensduur van de motoronderdelen en minimaliseert de kans op defecten aan de krukas.
