## MITSUBISHI VE VOLVO 1.8 16V / SENKRONIZE TAHRİK / GERGİ BİLGİLERİ

**GATES REFERANSI:**  
5514XS ve ilgili kitler.

**MARKA:**  
MITSUBISHI  
VOLVO

# TECHNICAL BULLETIN 028

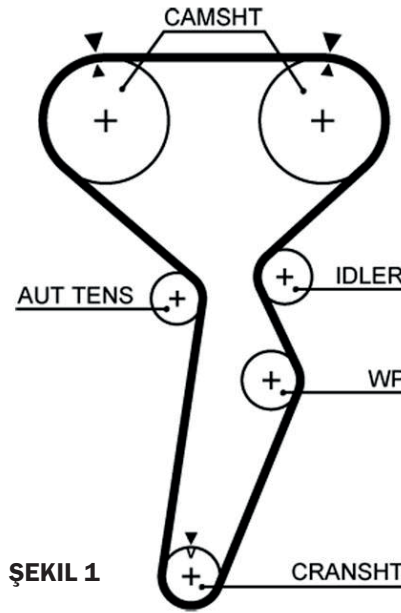
ŞEKİL 1

Şekil 1'de bu motorun tahrik yerleşimi, zamanlama işaretlerinin doğru konumlarıyla birlikte gösterilmektedir.

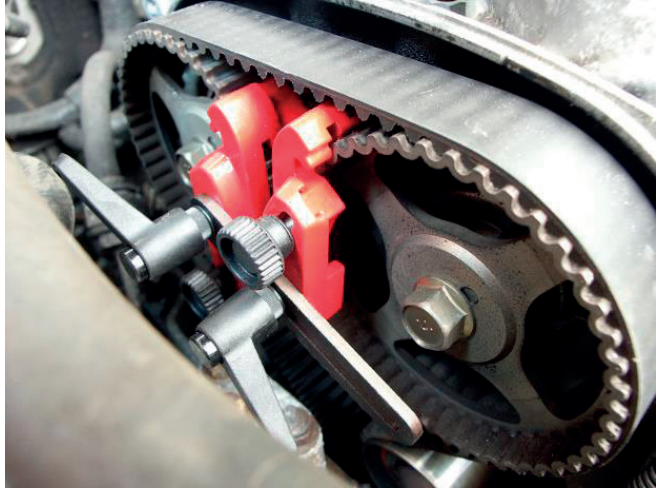
ŞEKİL 8

Motor ortam sıcaklığında olmalıdır!  
Aksesuar kayışı, gergi/avara kasnakları, motor desteği ve triger kayışı kapaklarını sökün.  
Krank milini saat yönünde döndürmek suretiyle, Zamanlama İşaretleri (TM) hizalanmış (bkz. Şekil 1) olarak, motoru Üst Ölü Bölge'ye (TDC) getirin.  
2 kam mili kasnağını GAT4695 ile kilitleyin ve doğru konumlandırma için Şekil 8'e bakın.  
Gergi kasnağı cıvatasını gevşetin ve ardından eski kayışı, gergi kasnağını ve avarayı çıkarın.  
Bu durumda, hidrolik gerginin piston kolu gergi gövdesinden 10,5 ila 11,5 mm kadar dışarı çıkmıştır. Çıkmazsa veya sızıntı varsa gergiyi değiştirin.  
Bu kola 10 ila 20 Kg kadar baskı uygulayın; kol maksimum 1 mm hareket etmelidir. Daha fazla hareket ederse gergiyi değiştirin.

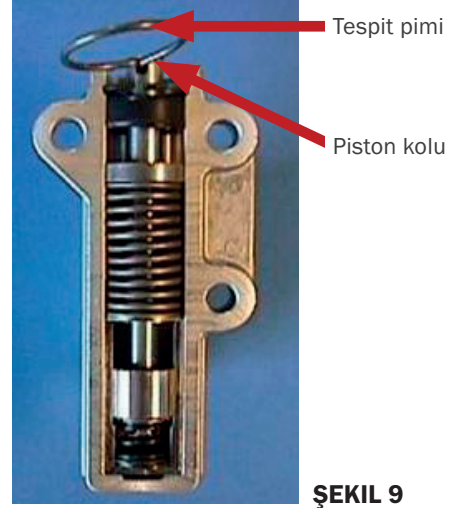
ŞEKİL 9

Kolun delikleri ile gergi gövdesi aynı hizaya gelene kadar kolu yavaşça aşağı (dikey olarak) itin. 2 mm'lik bir tespit pimi takın (GAT4657 içerisinde bulunur) (Şekil 9).

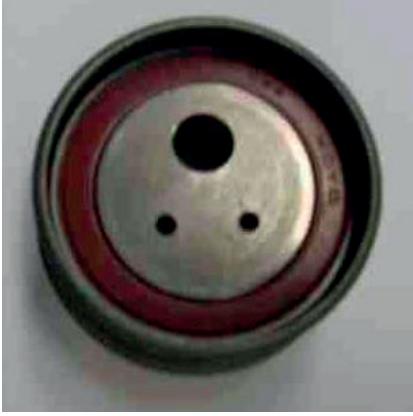
ŞEKİL 10

Yeni gergiyi ve avara kasnaklarını takın (gergi kasnağı eksantrik deliği üstte, 2 küçük ayarlama deliği altta olacak şekilde, Şekil 10).

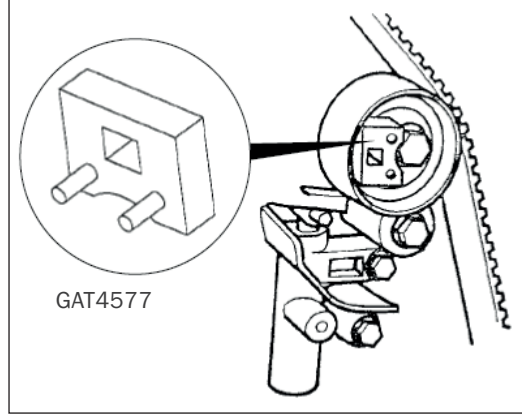
ŞEKİL 11

Gergi kasnağını (GAT4657 içerisindeki ayarlayıcı GAT4577'yi kullanarak) SAAT YÖNÜNÜN TERSİNE kayışın içine döndürün ve cıvatayı sıkın (Şekil 11).
