## VAG 1.9, 2.0 TDI – Apulaitehinnajärjestelmä

**T38306/5PK1435**  
Audi, Skoda, Volkswagen  
A4, A6, Bora, Golf, Passat, Superb  
1.9 TDI, 2.0 TDI  
AJM, ATJ, AVB, AVF, AUY, AWX, BGW,  
BHW, BPZ, BSS, BSV

# 031

# Technical Bulletin

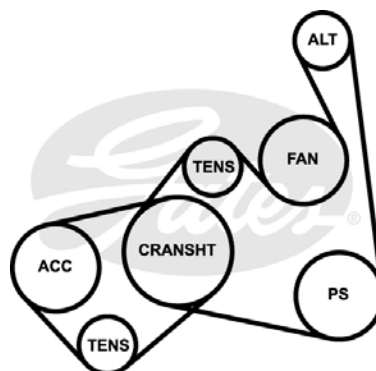
Kuva 1.

Hihnavetojärjestelmän piirros on esitetty alla laturinjärjestelmänä (ALT) – kuva 1. Koska tämä on vaativa järjestelmä, laturin hihnapyörä on varustettu vapaakytkimellä ja kampiakselilla on vääntöväärätelynvaimennin (TVD).
