## Jakohihnan tai -sarjan asennus VAG 1.4/1.6 16V

# 035

25/03/2010

# Technical Bulletin

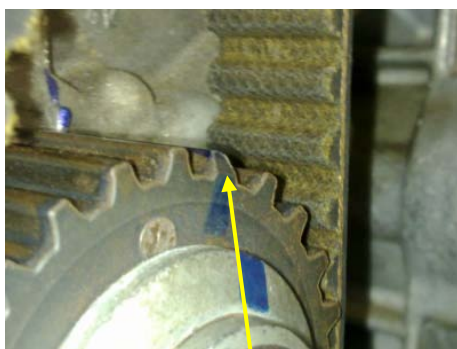
Kuva 12.

Kampiakselin hammashihnapyörän hiottu (viistetty) hammas (kuva 12) on oltava kohdistettuna oikean puoleiseen kohdistusmerkkiin (kuva 13).

Hiottu hammas

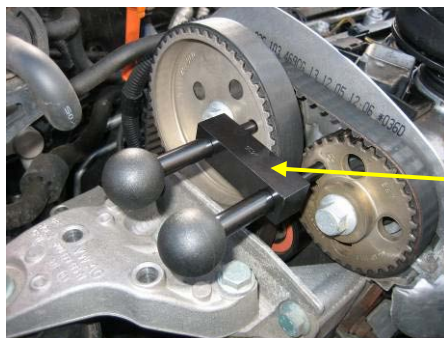
Kuva 14.

Lukitse nokka-akselin hammashihnapyörät (kuva 14) käyttäen Gates-työkalua GAT4635 (VAG työkalunumero 10016).

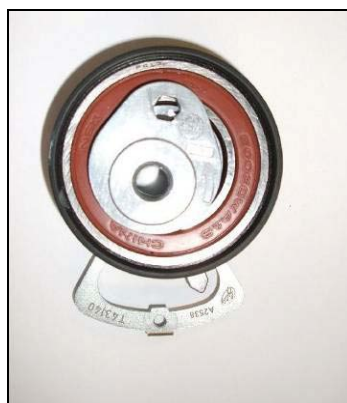
Kuva 16.

Kuvassa 16 nähdään automaattikiristin, joka on nokka-akselien välisessä hihnajärjestelmässä.

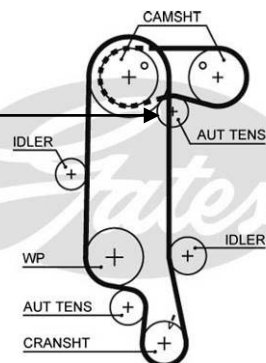
Kuva 17.

- asetusolake on asennettu venttiilikannen reikään kello 6 kohdalle (kuva 17).
- kiristintä käännetään vastapäivään kunnes osoitin on kohdistettu asetusolakkeen kanssa
- kiristimen kiinnityspultti on kiristetty 20 Nm:iin
- moottoria pyöritetään 2 kierrosta kunnes YKK:ssa ja osoittimen asento tarkistetaan (ja säädetään tarvittaessa).
