VAG 1.4 & 1.6 16V / INFORMAZIONI SULL'INSTALLAZIONE

BULLETIN

RIFERIMENTO GATES:
5565XS e kit collegati.

TECHNICAL BULLETIN 035

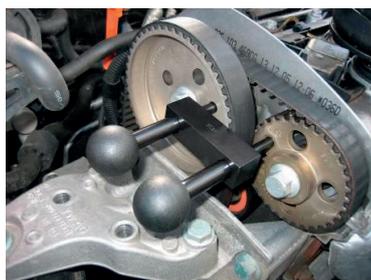
FIG. 14

Bloccare le pulegge dell'albero a camme (Fig. 14); usare lo strumento GAT4635 (codice strumento VAG 10016).

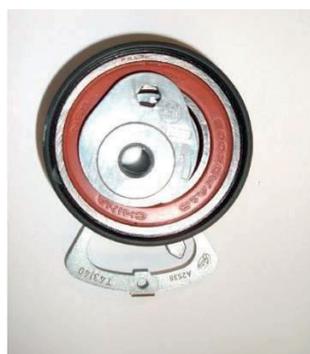
FIG. 16

La Fig. 16 mostra il tenditore automatico per la trasmissione degli alberi a camme (CAMSH).
 La Fig. 17 mostra il cursore di posizione.

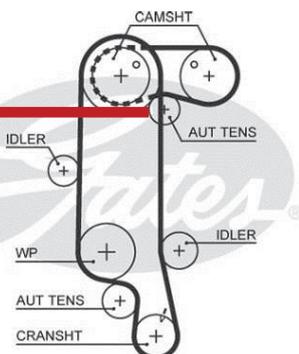
FIG. 17

Indicatore di posizione

- L'indicatore di posizione sia posizionato sul foro della testa del cilindro a ore 6 (Fig. 17)
- Il tenditore sia fatto ruotare in senso anti-orario fino a quando il cursore non è allineato con l'indicatore di posizione
- Il bullone del tenditore sia serrato ad una coppia di 20 Nm
- Il motore compia 2 giri fino al PMS e che la posizione del cursore sia verificata (aggiustare se necessario).
