# TECHNICAL BULLETIN 035

25/03/2010

## VAG 1.4 & 1.6 16V / KAMREM / MONTERINGSINFORMATION

**GATES ART.NUMMER:**  
5565XS & relaterade satser.

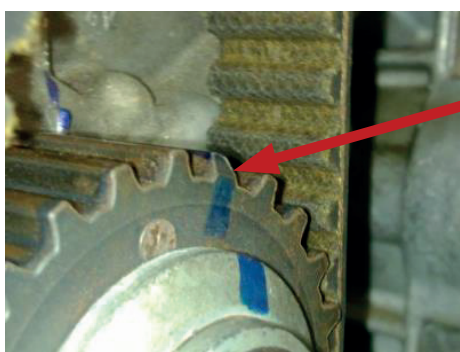
BILD 12

Den sneda tanden på vevaxelns remskiva (bild 12) måste vara i linje med inriktningsribban till höger (bild 13).

Sned tand

Ställ motorn vid övre dödläget (TDC).

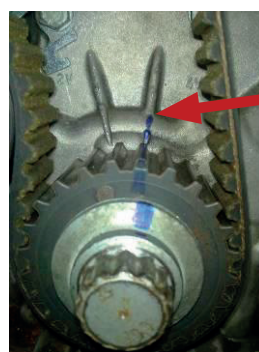
BILD 13

Inriktningsribba

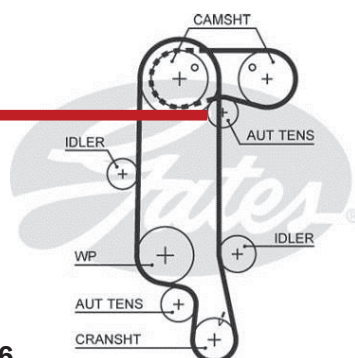
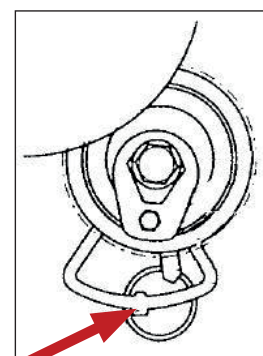
BILD 17

Bygel

- Bygeln ska sättas i hålet i cylinderblocket vid klockan 6 (bild 17).
- Spännaren ska vridas moturs tills pekaren är i linje med bygeln.
- Spännarbulten ska dras åt till 20 Nm.
- Motorn ska vridas 2 varv till övre dödläge och därefter ska pekarens position kontrolleras (och justeras vid behov).
