# TECHNICAL BULLETIN 042

31/01/2011

## VAG 2.5 V6 TDI / INFORMATIE SYNCHRONE AANDRIJVING / INSTALLATIE

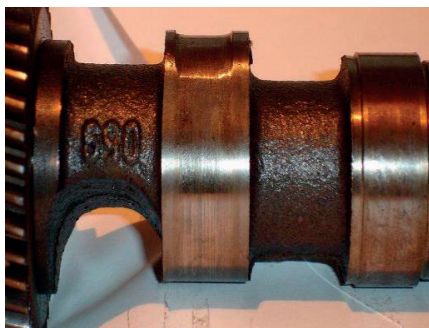
FIG. 2

- 1) Slijtage van de nokkenassen op de oudere modellen (tot 2003): er zijn potentiële problemen betreffende onvoldoende smering van de nokkenassen. Dit kan leiden tot vermogensverlies, onvolledige verbranding (uitlaatrook), het afbreken van de (normale) sleeptuimelaars (fig. 1). Dit resulteert in nokkenasslijtage (fig. 2), vastlopen en riembreuk. De recentere modellen die met zogenaamde roltuimelaars zijn uitgerust, hebben deze problemen niet meer.
- 2) Hoewel de distributieriem door middel van een hydraulische spanner wordt gespannen, kunnen fouten worden gemaakt tijdens het stellen van die spanner, met voortijdig riemfalen tot gevolg.
- 3) In sommige gevallen zal een slecht lopende vacuümpomp (harde punten) de riem extra belasten, wat kan leiden tot vroegtijdig falen.

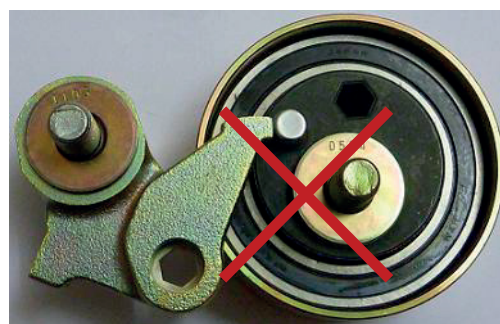
FIG. 9

Onjuist

Vergeet de diktering achter de hefboom en spanrol niet. Elk onjuist contact van de hefboomarm met de pen op de spanrol, of het ontbreken van een diktering zal leiden tot ernstige schade aan het systeem met riempalen als gevolg (fig.10).
