VAG 2.5 V6 TDI / INFORMACIÓN SOBRE LA INSTALACIÓN

2.5 V6 TDI.

TECHNICAL BULLETIN 042

31/01/2011

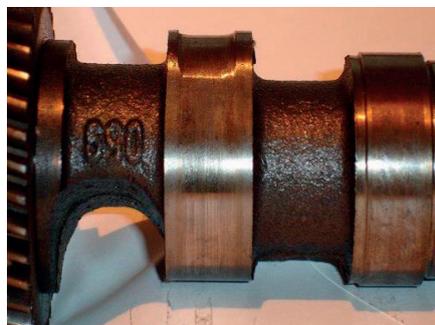
FIG. 2

- 1) Desgaste del árbol de levas en motores más antiguos (hasta el 2003): hay problemas potenciales con la lubricación insuficiente del árbol de levas. Conllevará pérdida de potencia, combustión deficiente (humos de escape), posible rotura de los brazos de balancines (habitualmente) (Fig. 1); provocando a su vez desgaste del árbol de levas (Fig. 2), posible bloqueo y rotura de la correa. Los modelos más modernos equipados con unos balancines «rodillo» ya no tienen este tipo de problemas.
- 2) Aunque la correa de distribución está tensionada con un tensor hidráulico, pueden cometerse errores durante la instalación del tensor, lo que causará un fallo prematuro de la correa.
- 3) En algunos casos un funcionamiento irregular de la bomba de vacío (puntos duros) incrementará el desgaste de la correa, lo que posiblemente ocasione un fallo prematuro.

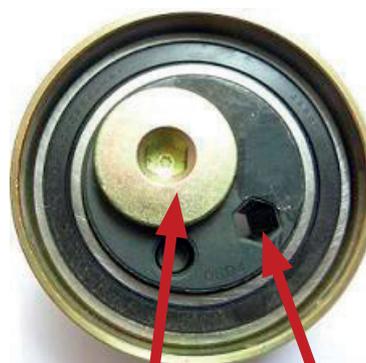
FIG. 11

Tornillo de fijación

Llave Allen 8 mm

- 15) Instale los tornillos del árbol de levas apretándolos fuertemente a mano
- 16) Gire la polea tensora ligeramente en el sentido de las agujas del reloj usando una llave Allen en el orificio hexagonal (Fig. 11). El brazo llegará a un tope en la barra del pistón de tensión (Fig. 12). Quite el pin de retención del tensor hidráulico.

- 18) Mientras aguanta el brazo de desviación del pivote en esta posición correcta, apriete el tornillo de fijación de la polea tensora (Fig. 11) a **42 Nm**.
Compruebe ahora la posición del pistón hidráulico: La Fig. 13 muestra la posición **correcta** del pistón hidráulico y la Fig. 14 la posición incorrecta.

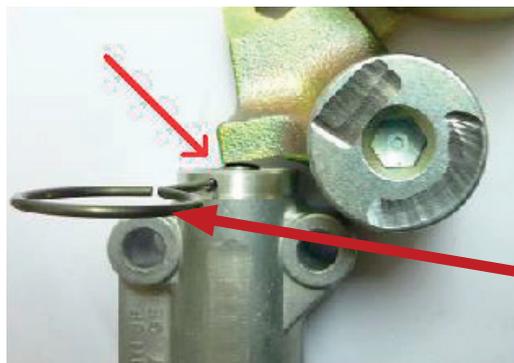
FIG. 12

Pin de retención

- 6) Gire el tensor de la transmisión principal en el sentido de las agujas del reloj hasta que el pin de 2 mm (GAT 4360T1) pueda insertarse por completo en el elemento hidráulico (Fig. 12).
