# TECHNICAL BULLETIN 004

## FORD 1.2, 1.4 AND 1.6 / INFORMAZIONI SUL TENDITORE

K025433XS, K055433XS

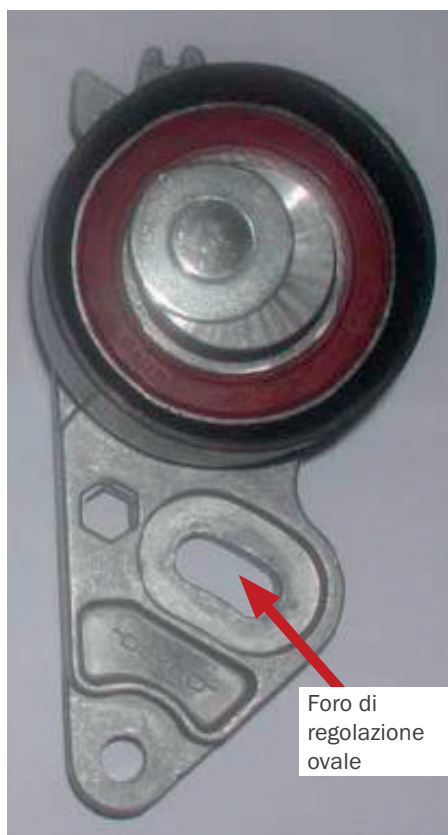
FIG. 1

- Diverso diametro della puleggia: 60 e 62 mm.
- Diverso aspetto: con e senza foro di regolazione ovale.

Ora il produttore e l'assistenza dei prodotti originali hanno sostituito i tenditori con una nuova versione del diametro di 62 mm (Fig. 2). Dal momento che Gates segue sempre il mercato dei prodotti originali, nei nostri kit K025433XS e K055433XS è presente il nuovo tenditore al posto del tipo precedente (Fig. 1).
