# 016

14/08/2006

# Technical Bulletin

## zestaw rozrządu K015541XS do samochodów Ford 1.8 Diesel

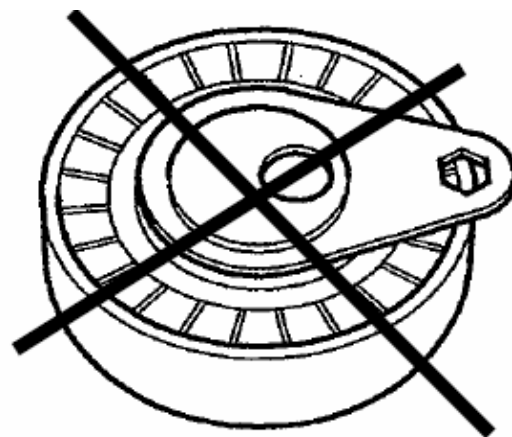
Stary napinacz mechaniczny

Napinacz mechaniczny należy zastąpić automatycznym.

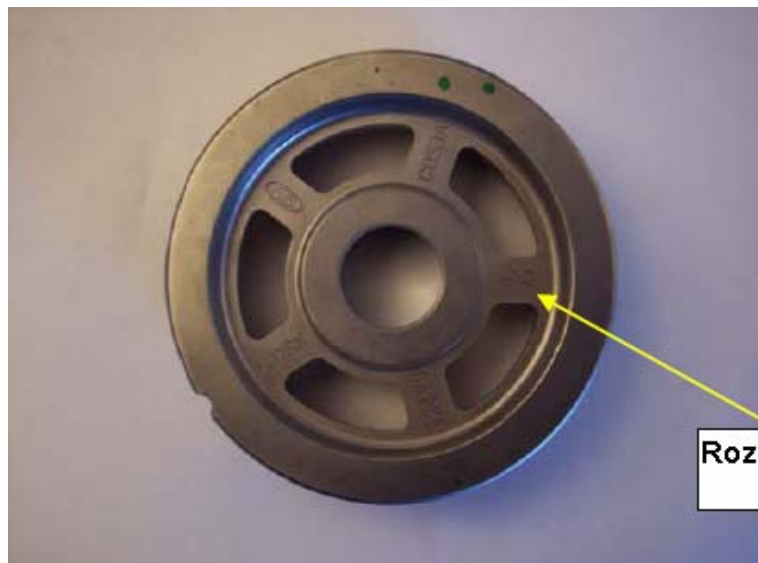
Rys. 2

Rozszerzenie AC

Należy sprawdzić, czy oznaczenie koła pasowego wału rozrządu kończy się na **AC**. Jeżeli zakończeniem numeru jest **AB**, należy zmienić koło na nowe (nr OE XS4Q6A256**AC**).

W przypadku tego rodzaju samochodów firma Gates zaleca weryfikację wersji koła pasowego wału rozrządu przy każdej wymianie rozrządu.

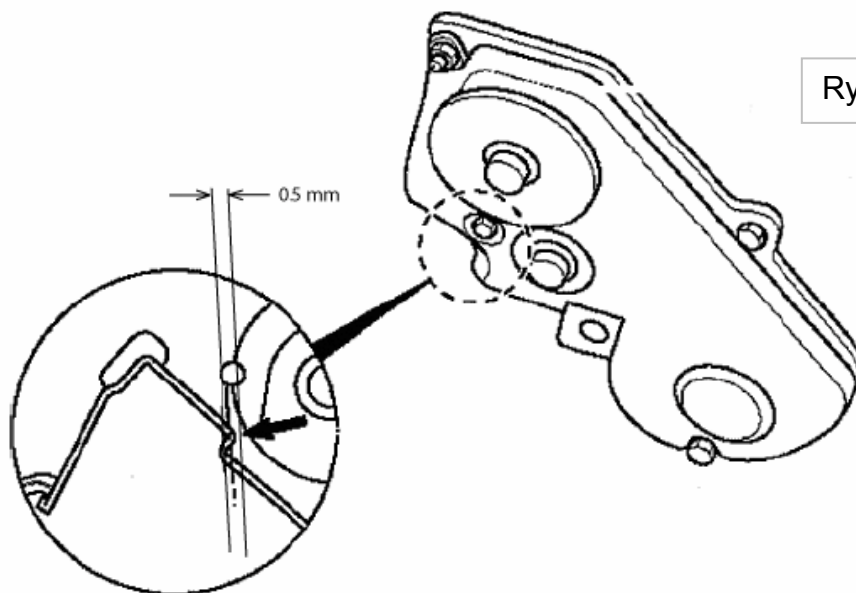
Rys. 3

Przy wymianie napinacza stałego na automatyczny należy pamiętać o modyfikacji pokrywy paska rozrządu. Wewnętrzny róg powinien zostać szlifowany (0,5 mm) tak jak przedstawiono na rys. 3. Uwaga: pokrywę można łatwo uszkodzić przez zbyt duże szlifowanie rogu!

Zignorowanie powyższych zaleceń może doprowadzić do poważnych uszkodzeń silnika.
