# TECH TIP 008

E5/TT008 v1.0  
2014/12

## T43143

GM & FIAT 1.6, 1.8 BENZINE

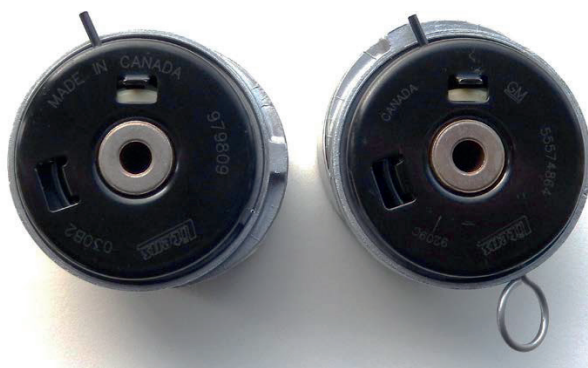
FIG. 1

Er is een klein verschil tussen de Gates-spanrol T43143 en de fabrieksequivalente producten (Fiat 55574864 en GM 5636131 of 55570290). Hoewel de T43143 geen gaten heeft om de spanrol te kunnen vastzetten met een borgpen, is het omleggen van de riem toch gemakkelijk als de onderstaande procedure wordt gevolgd.

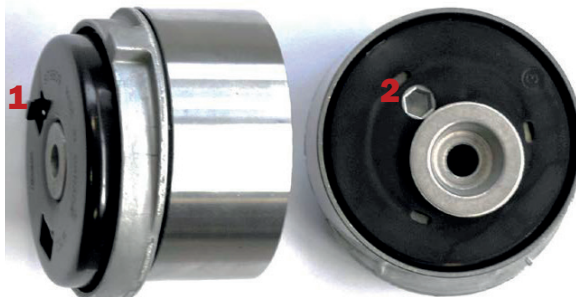
FIG. 2

- 1 Breng de spanrol op zijn plaats:  
positioneerlip (1 in Fig. 2) in de juiste positie.
- 2 Haal de montagebout aan tot 25 Nm terwijl u de spanrol op zijn plaats houdt met een inbussleutel van 6 mm (2 in Fig. 2).
- 3 Breng de riem aan over de spanrolschijf door de spanrol met dezelfde inbussleutel rechtsom te draaien tot aan de aanslag.
- 4 Laat de spanrol geleidelijk los richting de riem.

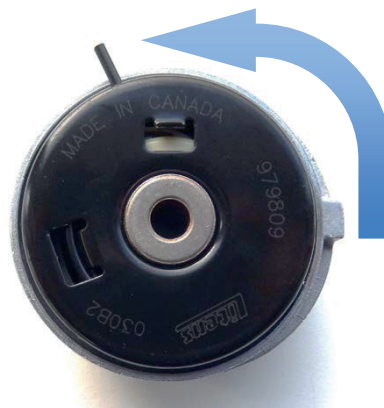
FIG. 3

De fabrieksspanrol is voorgespannen en heeft daarom een borgpen nodig (gezien vanaf de achterkant van de spanrol). Als u bovenstaande instructies uitvoert, is de veer in de Gates-spanrol gespannen (blauwe pijl in Fig. 3).
